改善箇所説明図

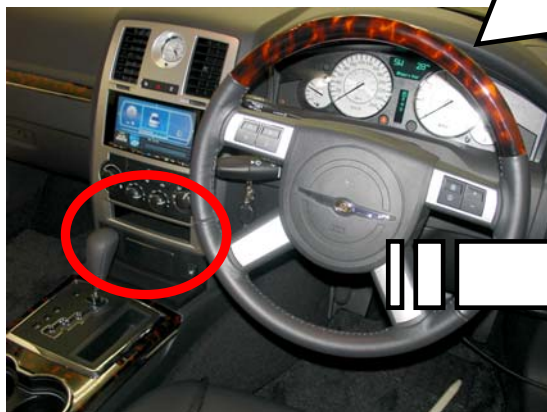
車室内(センタ・コンソール)

センタ・コンソールに装備されている乗員保護システム用接続コネクタにおいて、フロント・シート・サイド・エアバッグ用配線の組み付け位置を誤ったため、側面からの衝突状態において左右のフロント・シート・サイド・エアバッグが逆に作動する。そのため、乗員保護性能が低下するおそれがある。

全車両、フロント・シート・サイド・エアバッグ用配線を修正し、サイド・エアバッグ制御システムのプログラムを再設定する。

識別 : 運転者席シート・レールの前部内側の取り付けボルト頭部に黄色ペイントを塗布する。
