改善箇所説明図

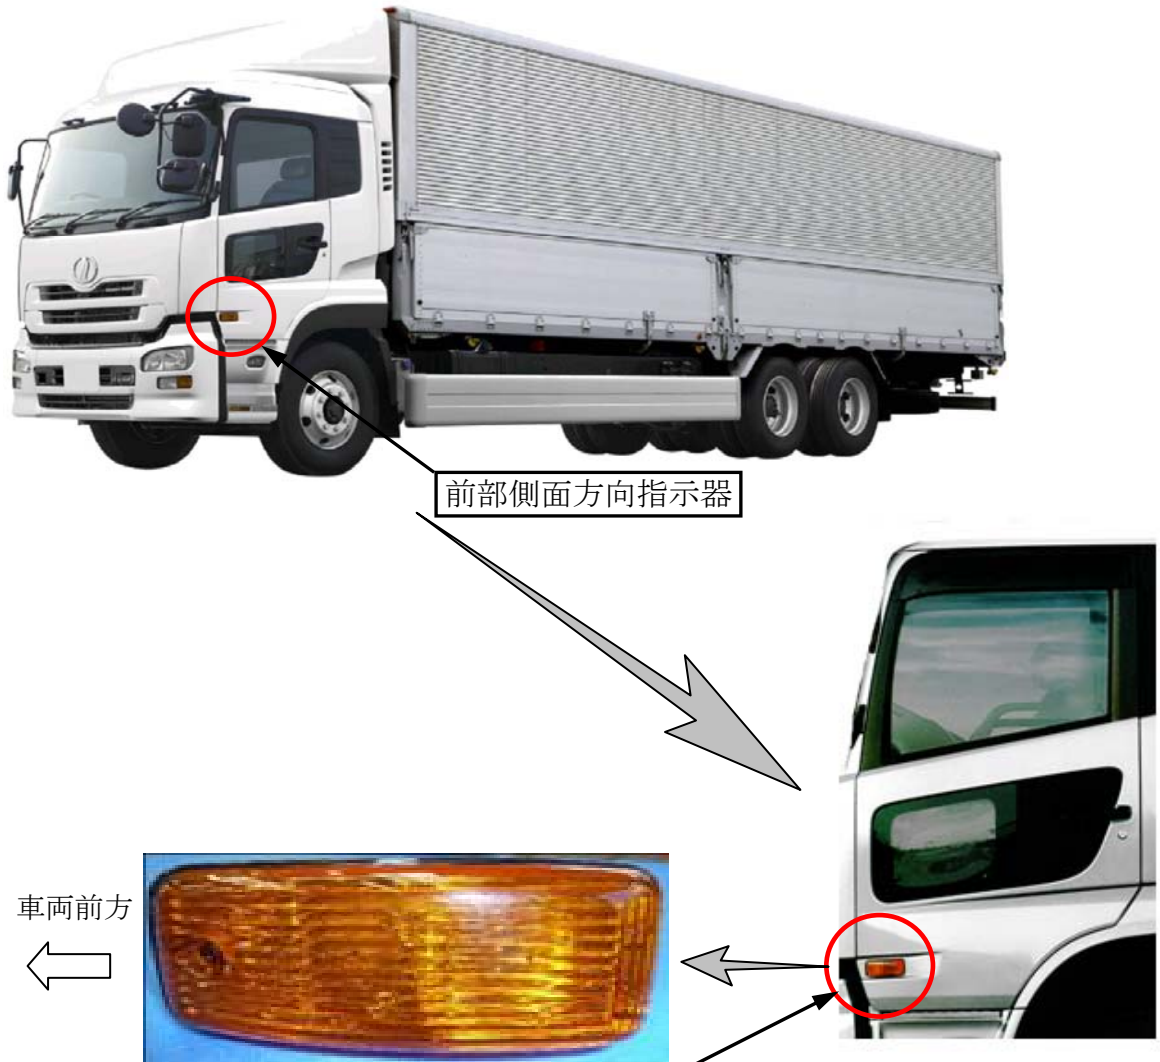
前部側面方向指示器

前部側面方向指示器の製造工程が不適切なため、レンズ取付け部に隙間があり、当該方向指示器内に水が浸入するものがある。そのため、そのまま使用を続けると導通不良となり、点灯しなくなるおそれがある。

全車両、前部側面方向指示器を良品と交換する。
