改善箇所説明図

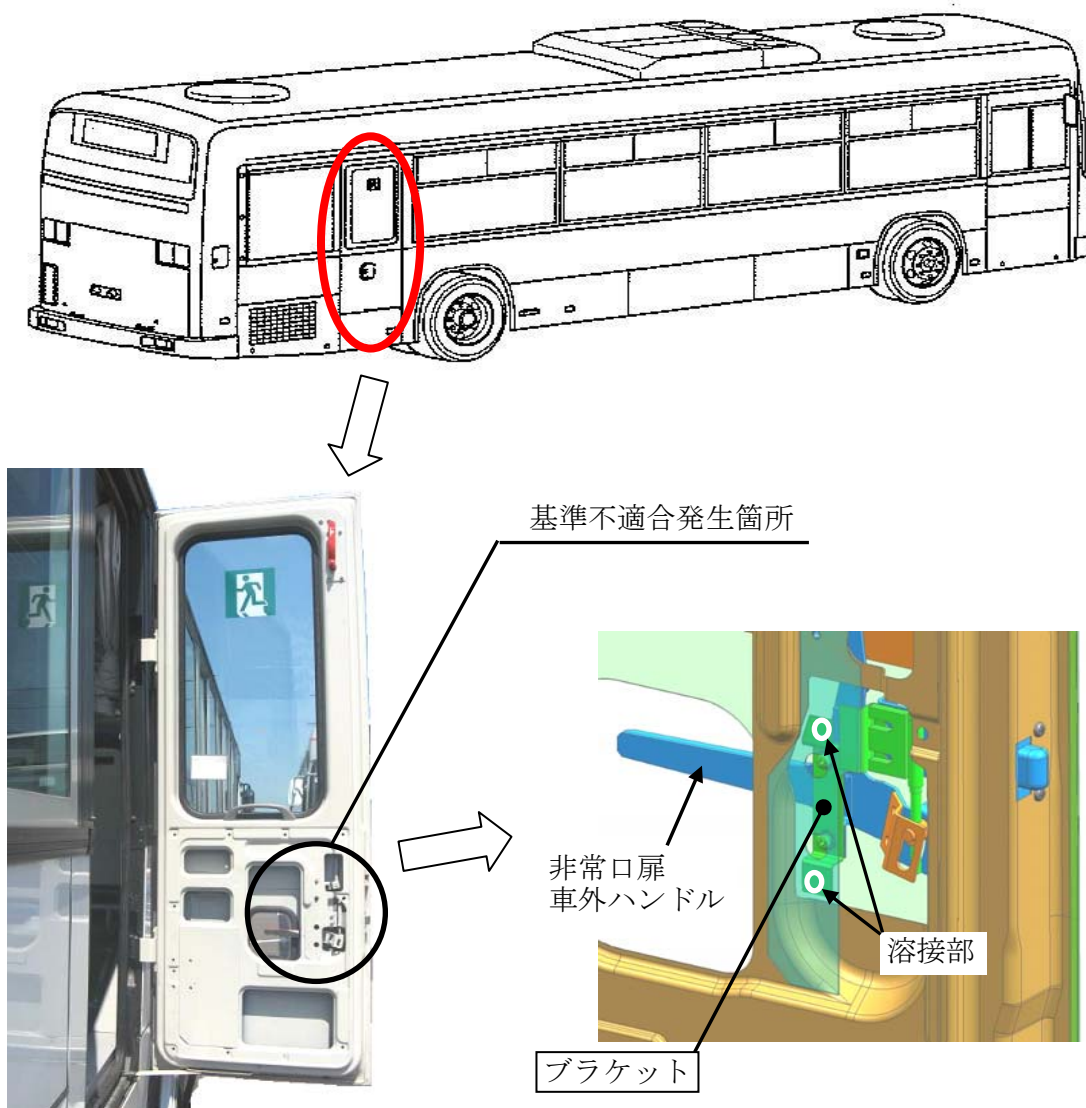
非常口扉の車外ハンドルブラケットにおいて、溶接が不適切なものがあるため、ハンドル操作時に当該ブラケットの溶接部が破損し、最悪の場合、非常口扉を開けることができなくなるおそれがある。

全車両、当該ブラケットの溶接状態を点検し、不適切なものはボルトで固定する。

識別：非常口扉室内カバーのシート固定ボルトに黄色ペイントを塗布する。
