改善箇所説明図①

(代表機種 WA380-6 の例)

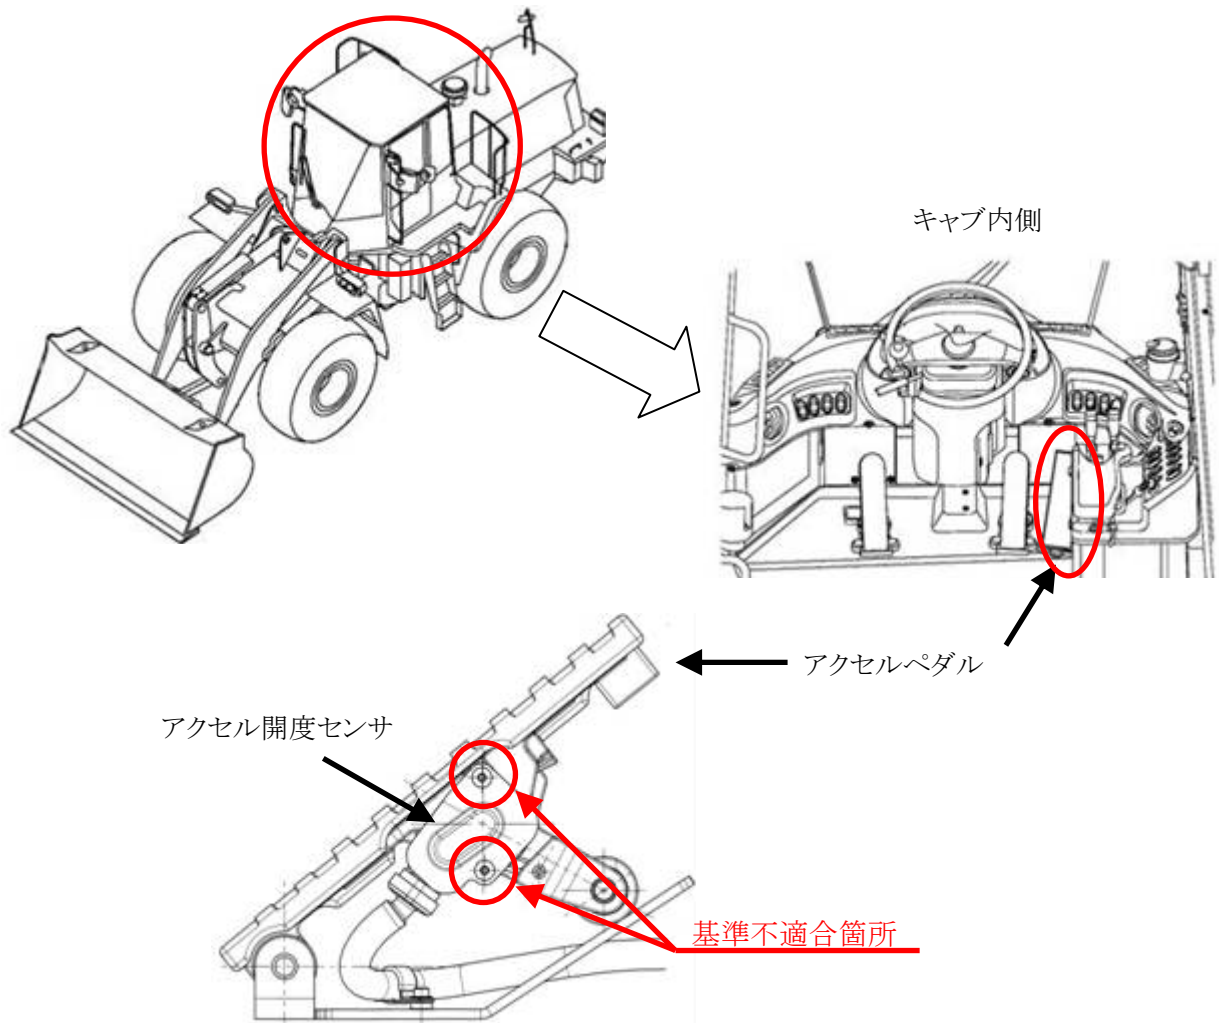
アクセルペダルに備えられているアクセル開度センサにおいて、取付けボルトの締付けトルクが不足しているものがあるため、そのままの状態で使用を続けると当該センサが脱落し、最悪の場合、アクセルペダルを踏んでもエンジン回転が上がらなくなるおそれがある。

改善措置の内容: 全車両、アクセル開度センサ取付けボルトを正規トルクで締付ける。

識別: アクセル開度センサ部を白色ペイントで塗布する。
