改善箇所説明図

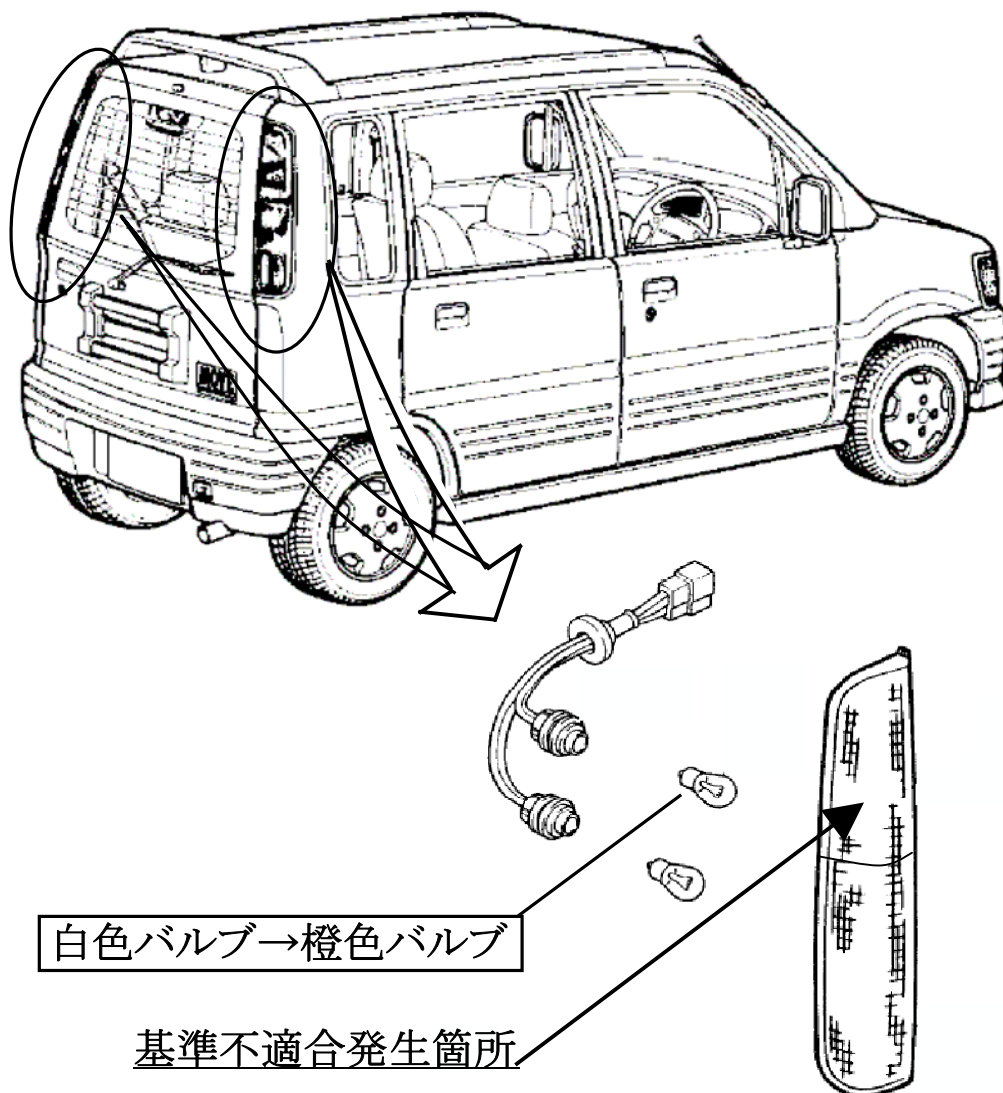
リヤコンビネーションランプの方向指示器の橙色レンズの耐候性が不十分なため、長期間にわたり強い日射にさらされると徐々にレンズの橙色が褪色することがある。そのため、そのまま白色バルブの使用を続けると、当該灯火の灯光の色が保安基準に適合しなくなるおそれがある。

全車両、当該方向指示器のバルブを橙色バルブと交換するとともに、以後は橙色バルブを使用する旨のラベルをリヤコンビネーションランプ裏面に貼付する。なお、部品の供給に時間を要することから、全使用者へ当該レンズの褪色現象について周知し、準備でき次第措置する。
