改善箇所説明図

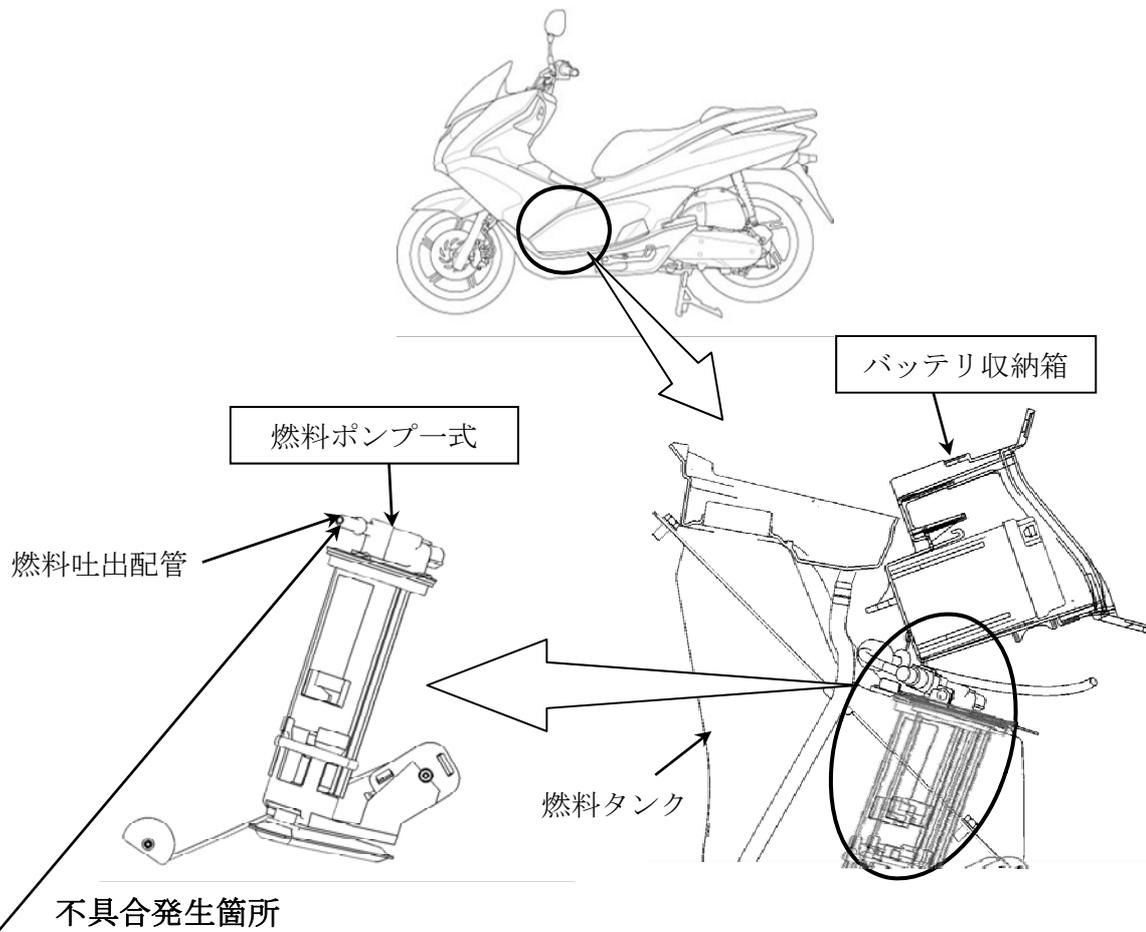
改善前	改善後

バッテリー収納箱の水抜き穴の位置が不適切なため、収納箱に浸入した雨水等が、バッテリー製造時にバッテリーの排気口に付着した酸性分を洗い流し、水抜き穴から燃料ポンプの吐出配管に滴下し配管に亀裂を生じるものがある。そのため、そのまま使用を続けると亀裂部から燃料が漏れるおそれがある。

全車両、排水管を追加した対策品のバッテリー収納箱と交換するとともに、燃料ポンプ吐出配管の酸性分の有無を点検し、成分が有るものは燃料ポンプ一式を新品と交換する。また、成分がないものは燃料ポンプ吐出配管を点検し、配管に亀裂があるものは燃料ポンプ一式を新品と交換する。
