改善箇所説明図

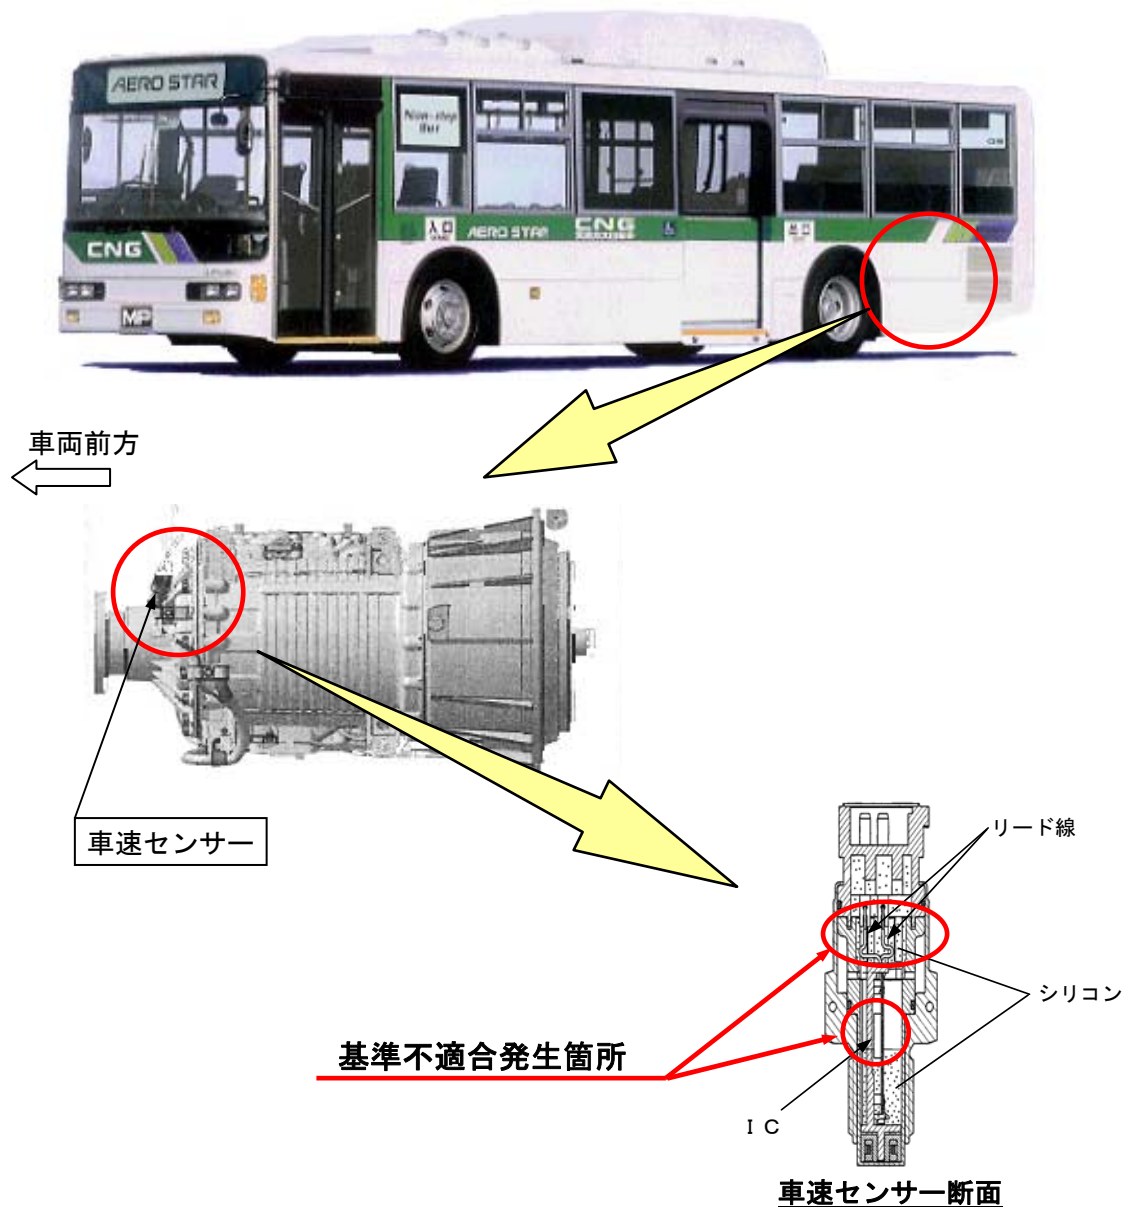
大型路線バスにおいて、オートマチックトランスミッションに装着されている車速センサーの構造が不適切なため、当該センサー内の配線が断線し、速度計が速度を指示しなくなるとともに、運行記録計が速度を記録しなくなるおそれがある。

全車両、車速センサーを対策品に交換する。

注：□ は交換部品を示す。
