## 改善箇所説明図 ①

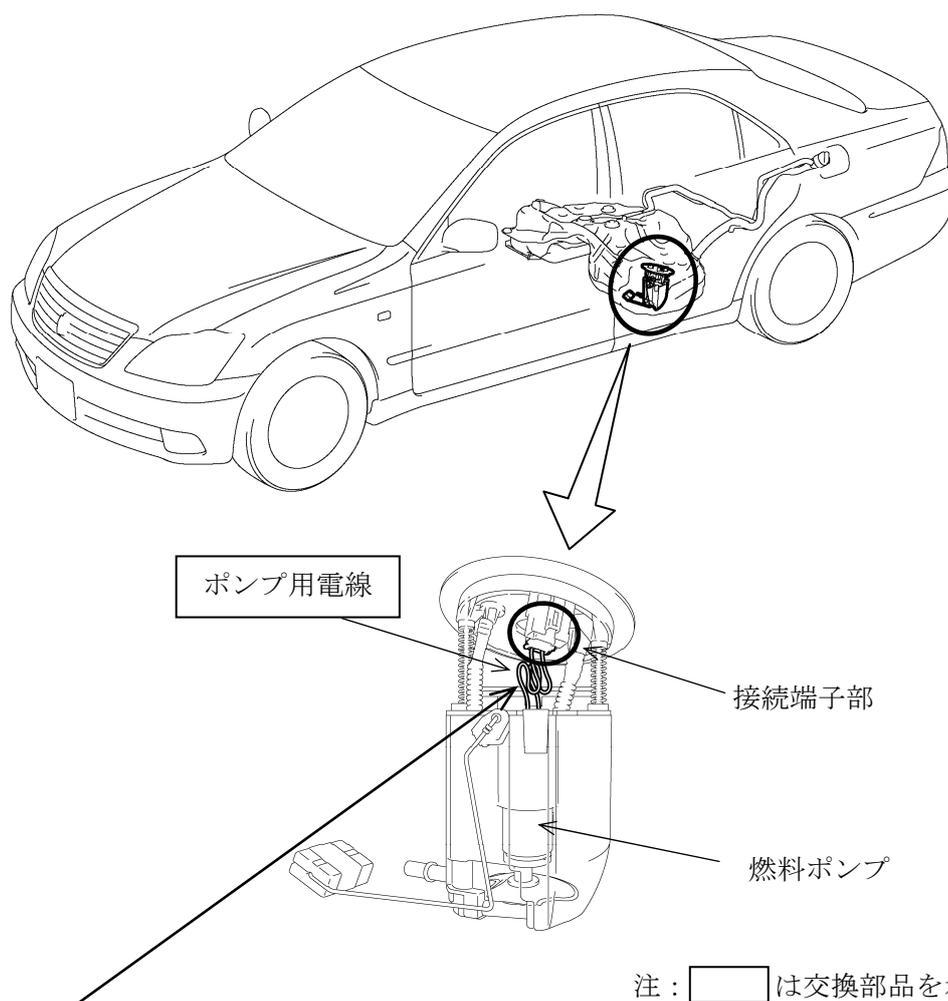
### 基準不適合発生箇所

燃料タンク内の燃料ポンプ用電線が屈曲しにくい材質のため、給油口を開けた際のタンク内圧変化でポンプ取付面が大きく変位した場合に接続端子部が摺動することがある。そのため、そのまま使用を続けると、接続端子部が摩耗し、通電により発熱することで端子嵌合力が低下し導通不良となり、燃料ポンプが停止し、エンジン始動不能や走行中にエンストするおそれがある。

全車両、当該電線を対策品に交換する。

識別：改善済車両には車台番号打刻の末字の横に黄色ペイントを塗布する。
