改善箇所説明図

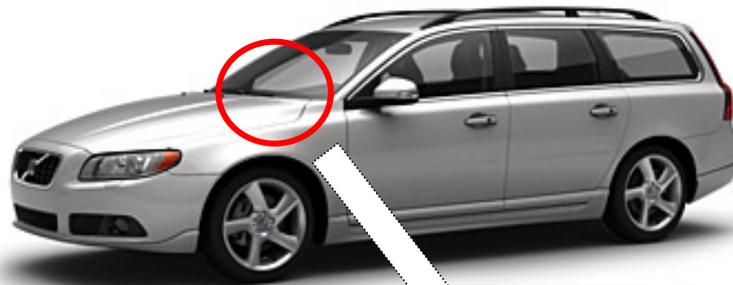
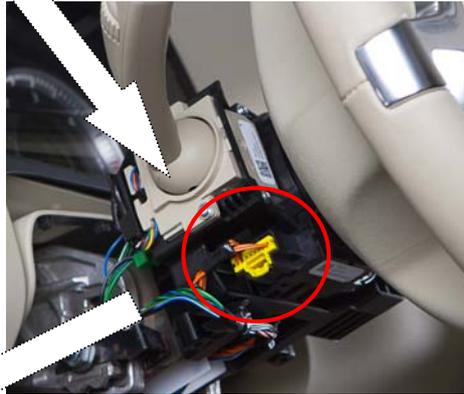
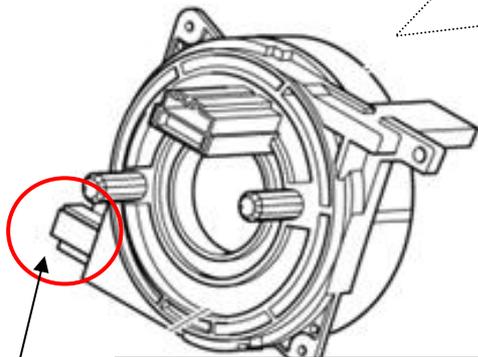
コンタクトリールコネクタ

車両側コネクタ

基準不適合発生箇所

運転者席エアバッグ用のコンタクトリールコネクタ内に設けられた、整備時誤爆防止用短絡端子において、コネクタの成型が不適切なため、整備時（車両側コネクタ取外し時）以外においても回路が短絡するおそれがある。回路が短絡した場合は、警告灯の点灯及び故障メッセージが表示され、エアバッグが展開しなくなる。

全車両、車両側コネクタの背面にスチール製の板を貼り付け、当該コネクタの厚みを増す。

右前席ドアヒンジ取り付けボルトに黄色ペイントを塗布する。
