改善箇所説明図

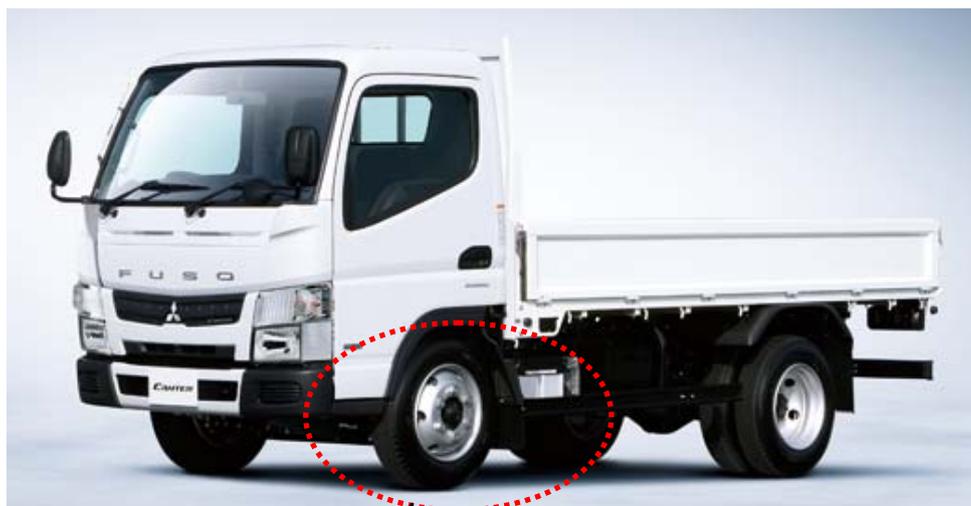
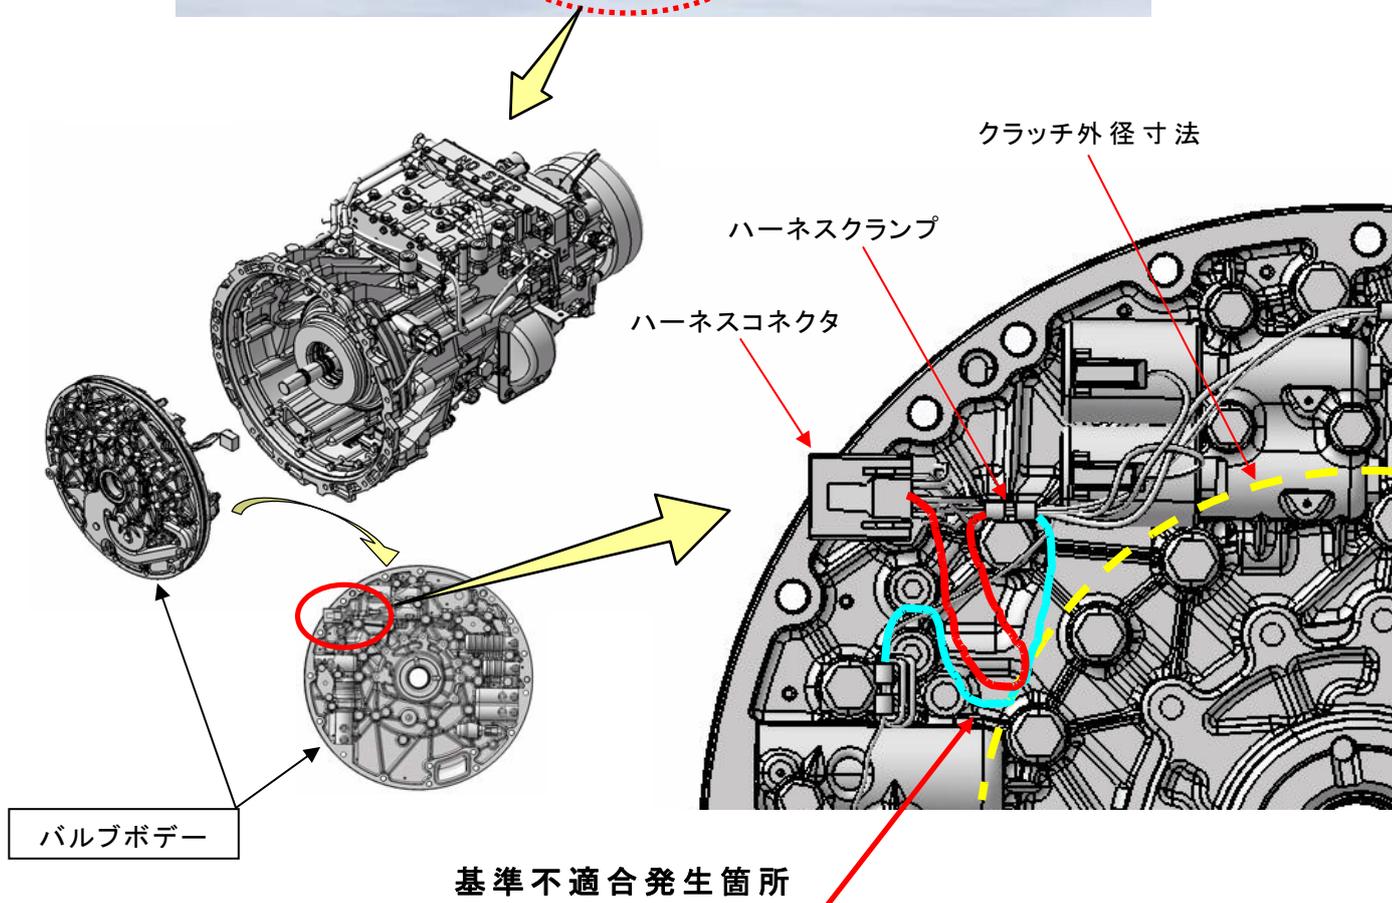
機械式自動変速機において、バルブボデー内部の電気配線の長さが不適切なため、クラッチ板と干渉するものがある。そのため、そのままの状態で使用を続けると、当該配線が断線し、最悪の場合、走行不能となるおそれがある。

全車両、当該配線を点検し、損傷が認められた場合は、バルブボデーを新品に交換する。また、損傷が認められない場合は、当該配線を規定の長さに調整する。
