## 改善箇所説明図

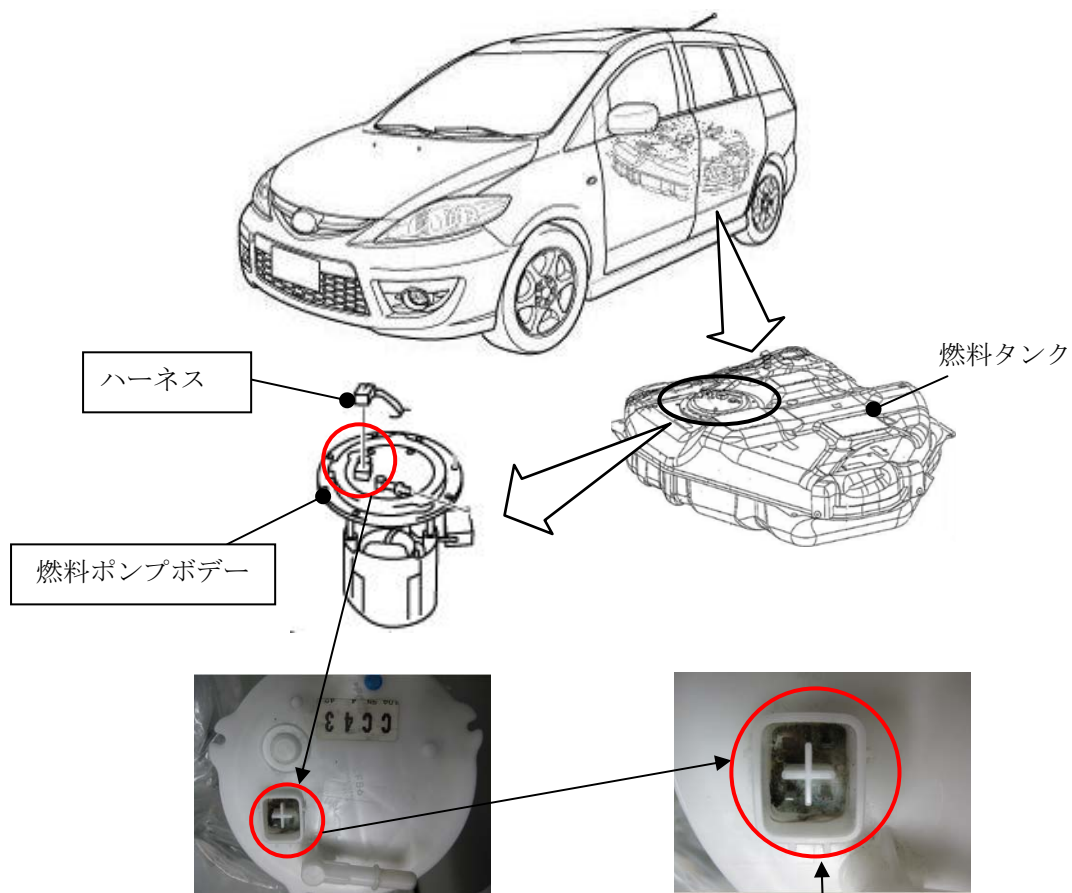
### 基準不適合発生箇所

燃料タンク製造工程において、気密性確認のための水没検査後の水分除去が不十分ため、燃料ポンプのコネクタ内部に水が残留したものがあある。そのため、そのまま使用を続けると、コネクタの端子が腐食し、最悪の場合、端子が折損して燃料ポンプが作動しなくなり、走行中にエンジンが停止し再始動できなくなるおそれがある。

全車両、当該コネクタを点検し、コネクタ内部に水が付着しているもの、または端子部に錆が発生しているものはハーネスを補修するとともに、燃料ポンプボデーを新品と交換する。

識別：右スライド・ドアのセンタ・ローラ取付けボルト(下側)の頭に黄ペンを塗布する。
