# 改善箇所説明図

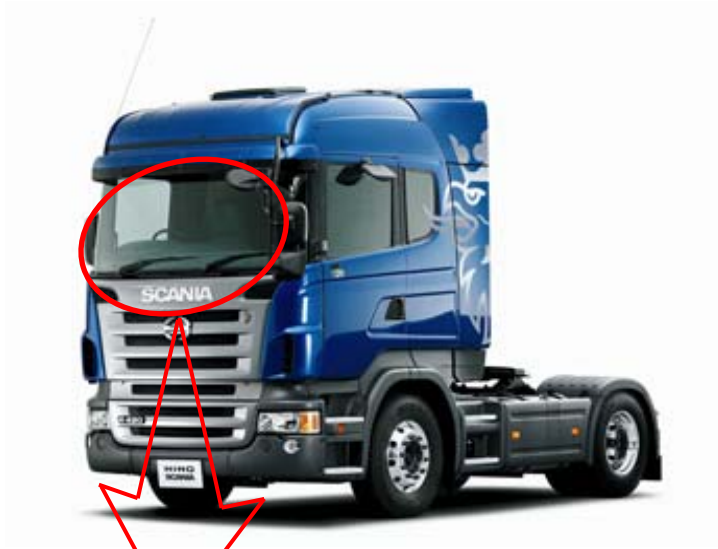
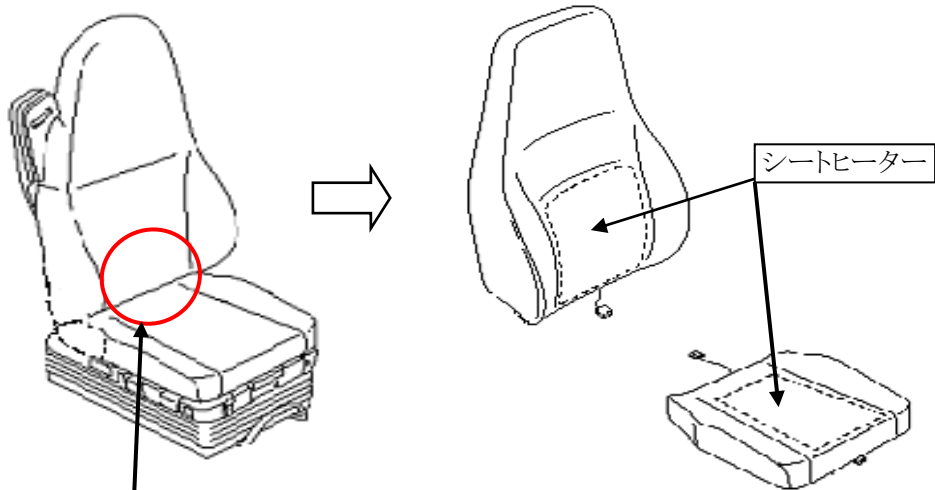
不適合発生箇所

運転席シートヒーターにおいて、電線の配索が不適切なため、電線どうしが接触する  
場合がある。そのため、そのままの状態で使用を続けると、当該電線がショートし、  
最悪の場合、シートクッションの一部が焦げるおそれがある。

全車両、当該シートヒーターを対策品と交換する。

識別：シート右側後端下部に白色ペイントを塗布する。
