## 改善箇所説明図

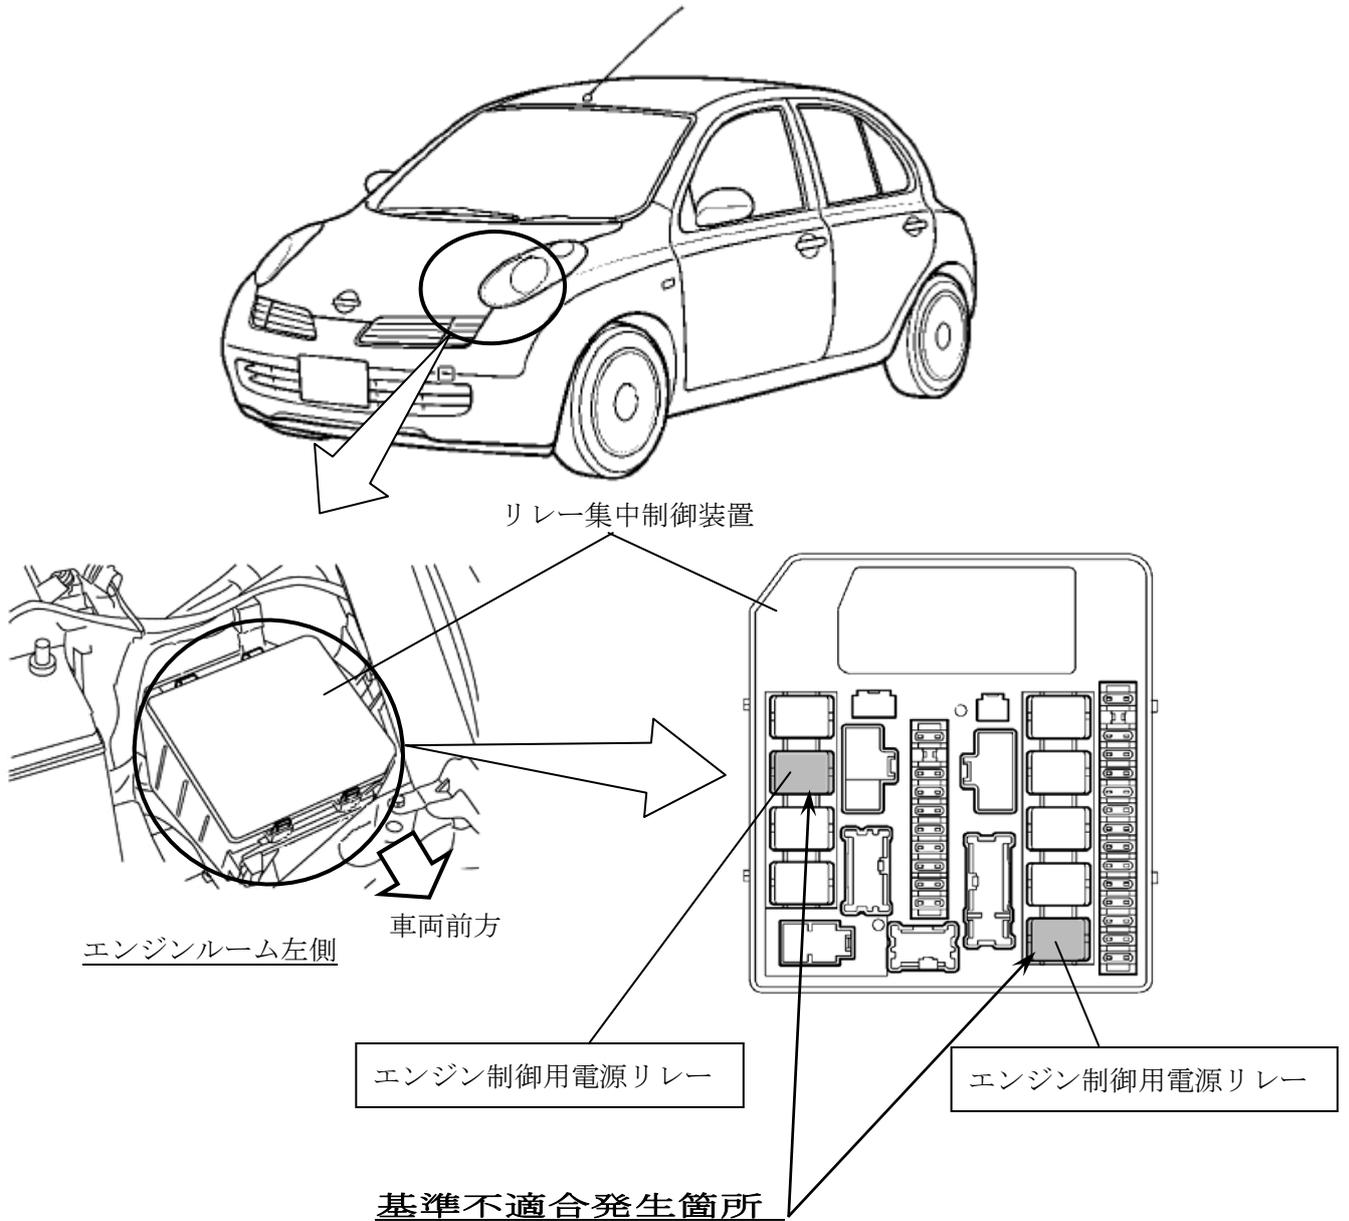
エンジン制御用電源リレーにおいて、リレーに内蔵されているダイオードの製造方法が不適切なため、導通不良となるおそれがある。そのため、そのままの状態で使用を続けると、エンジン始動不良や走行中にエンストするおそれがある。

全車両、当該リレーを対策品と交換する。

識別：銀色のシールをモデルナンバープレートの右横に貼り付ける。
