改善箇所説明図

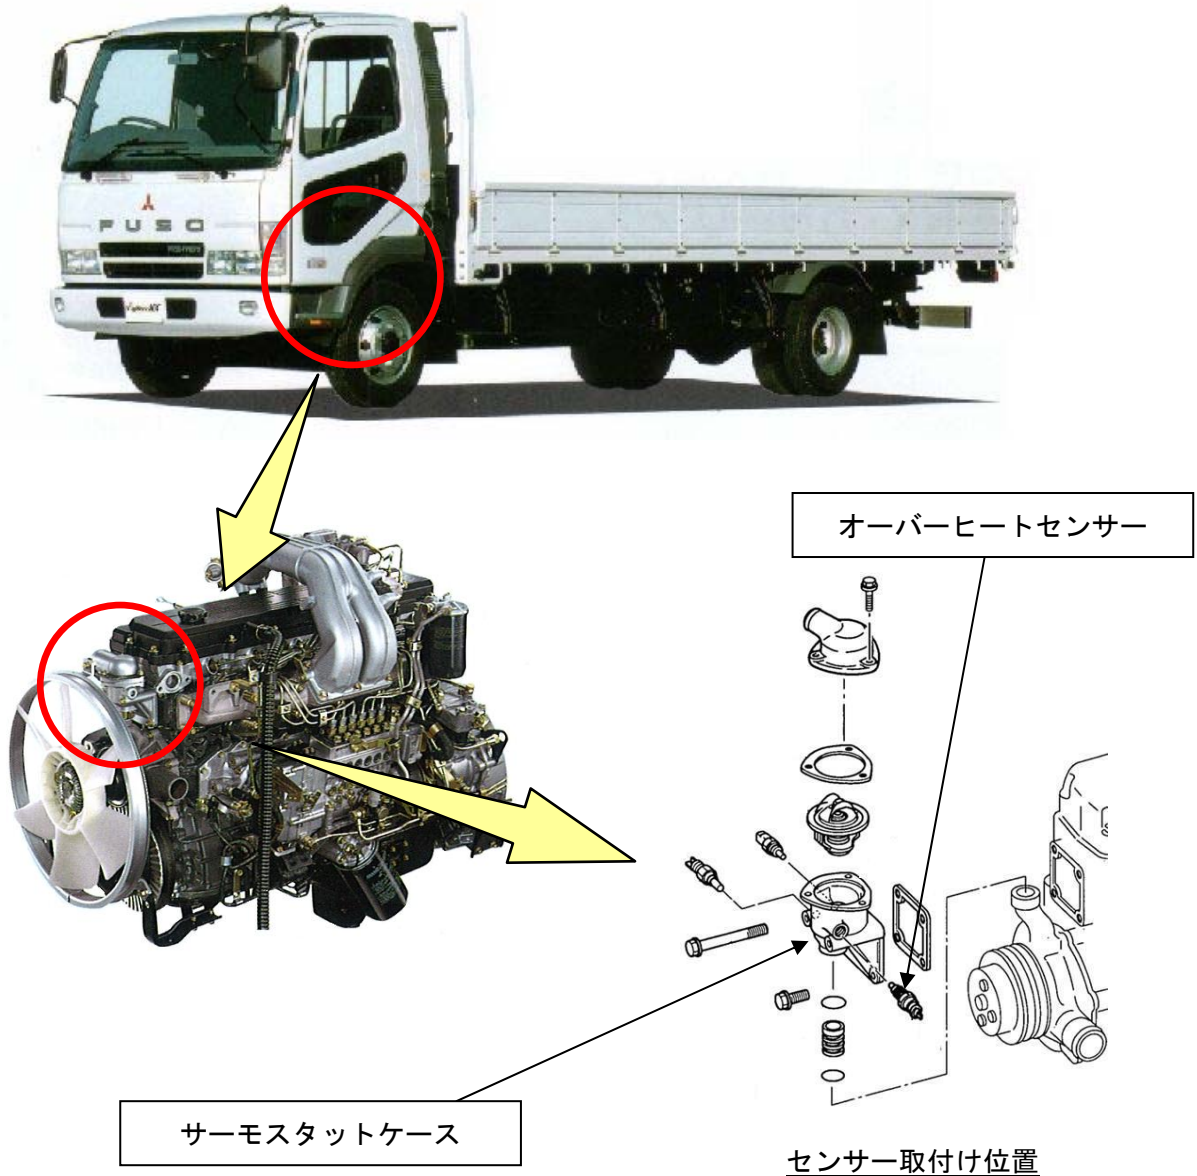
冷却水不足による警告灯の点灯や、水温計の上昇に気づかずオーバーヒートの状態で走行を続けると、オイル漏れが発生し、最悪の場合、車両火災に至るおそれがある。

全車両、オーバーヒートセンサー付のサーモスタットケースに交換し、オーバーヒート時の燃料噴射量を制限する。
