# 改善箇所説明図

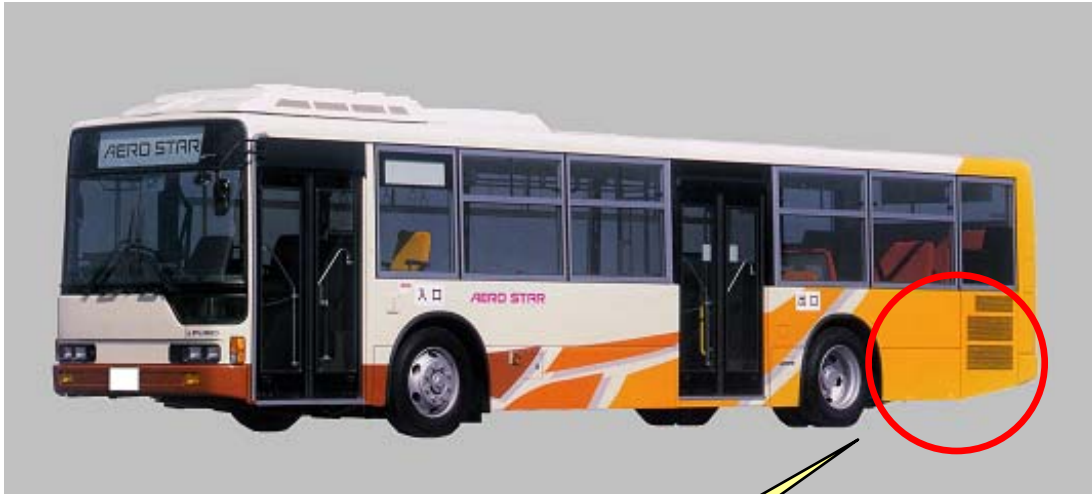
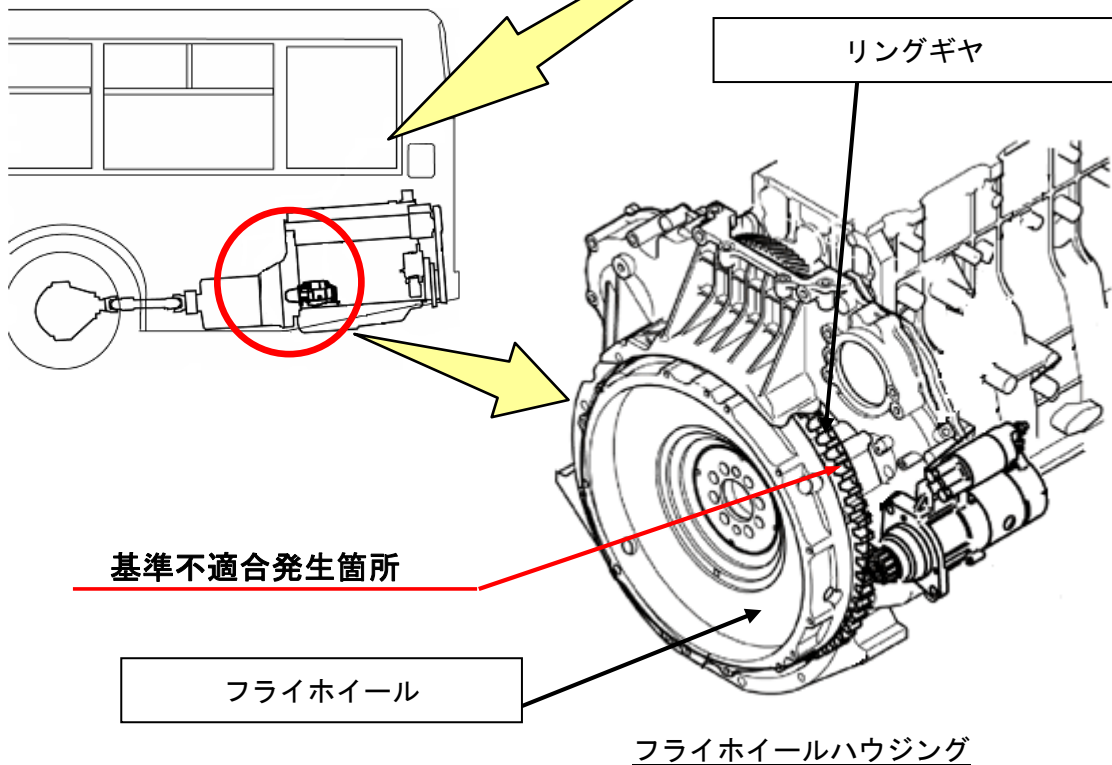
大型路線バスにおいて、フライホイールリングギヤの強度が不足しているため、アイドリングストップ&スタートシステムによるエンジンの始動を頻繁に行うと、当該ギヤ端部が破損してエンジンの再始動が出来なくなり、最悪の場合、欠落したギヤの破片がフライホイールハウジングとリングギヤの間に噛み込んでフライホイールハウジングに穴が開き、エンジンオイルが漏れるおそれがある。

全車両、リングギヤとフライホイールを対策品に交換する。

識別：作業完了車には、車両左後方点検リッド裏に「HB110」の文字が記載された白黄色のシールを貼り付ける。
