## 改善箇所説明図

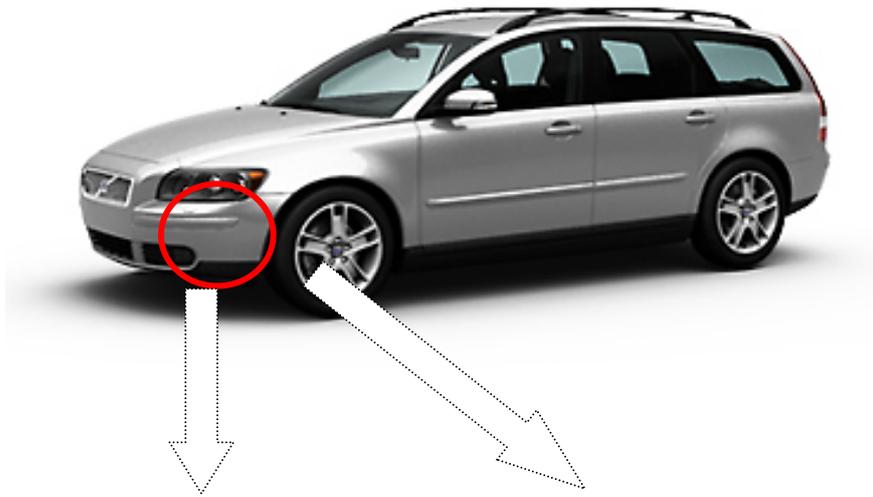
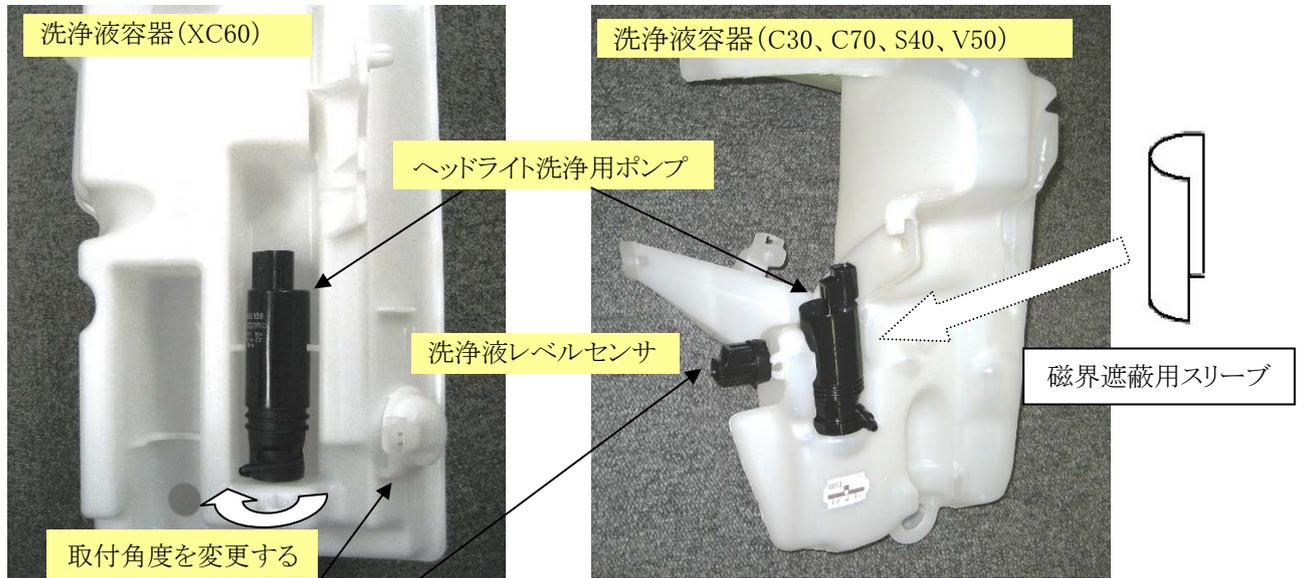
洗浄液容器に取り付けられている洗浄液レベルセンサにおいて、ヘッドライト洗浄用ポンプにより生成される磁界の影響により、当該センサが正常に機能しない場合がある。そのため、洗浄液の液量が低下しても警告メッセージが表示されず、洗浄液の液量低下を認知できないおそれがある。

XC60においては、ヘッドライト洗浄用ポンプの取付角度を変更する。  
C30、C70、S40、V50においては、磁界遮蔽用スリーブを取り付ける。

左側ストラットタワー部へ黄色ペイントを塗布する。
