# 改善箇所説明図

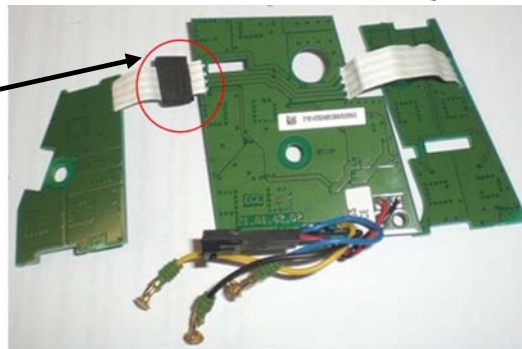
基準不適合発生箇所  
(クッション材)

リアコンビネーションライトにおいて、当該リアコンビネーションライト内部のクッション材の材質が不適切なため、クッション材に含まれる気化成分が後面方向指示器用LED（発光ダイオード）の電気基板の接続部を腐食させる場合がある。そのため、当該接続部が接触不良となり、後面方向指示器が点灯しないおそれがある。

全車両、リアコンビネーションライトを対策品と交換する。
