改善箇所説明図

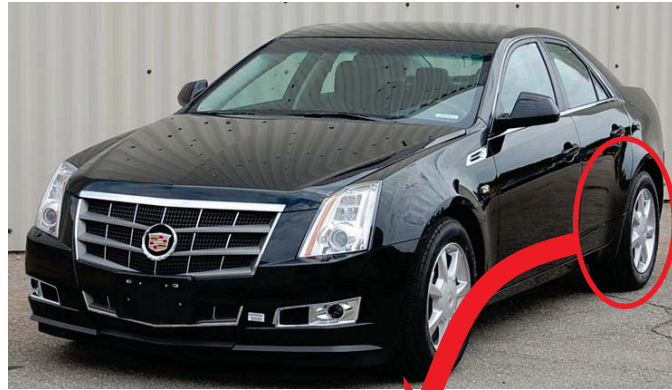
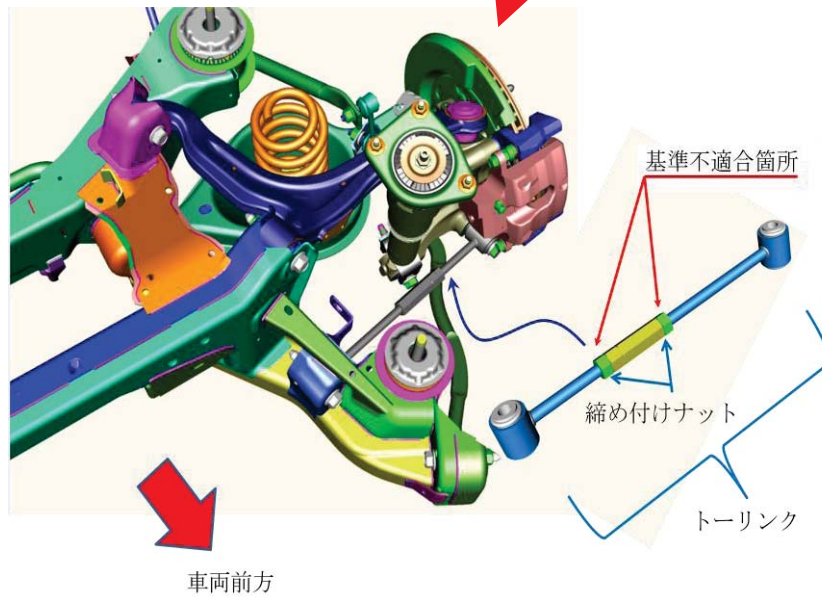
リヤサスペンションのトーリンクにおいて、締め付けナットに潤滑用のコーティングを施したものを使用したため、使用過程において当該ナットが緩む場合がある。そのため、そのままの状態で使用を続けると、当該ナットの緩みが拡大し、最悪の場合トーリンクが外れ、車両の走行安定性を損なうおそれがある。

全車両、締め付けナットの緩み及びトーリンクの損傷等の有無を点検のうえ以下の処置をする。

- ①締め付けナットに緩みがなくトーリンクに損傷等がない場合は、トーリンクに付着している潤滑用のコーティングを取り除き、締め付けナットを新品に交換する。
- ②締め付けナットに緩みのある場合又はトーリンクに損傷等がある場合は、トーリンクを新品に交換する。

左ストラット部分に青色ペイントを塗布する。
