改善箇所説明図

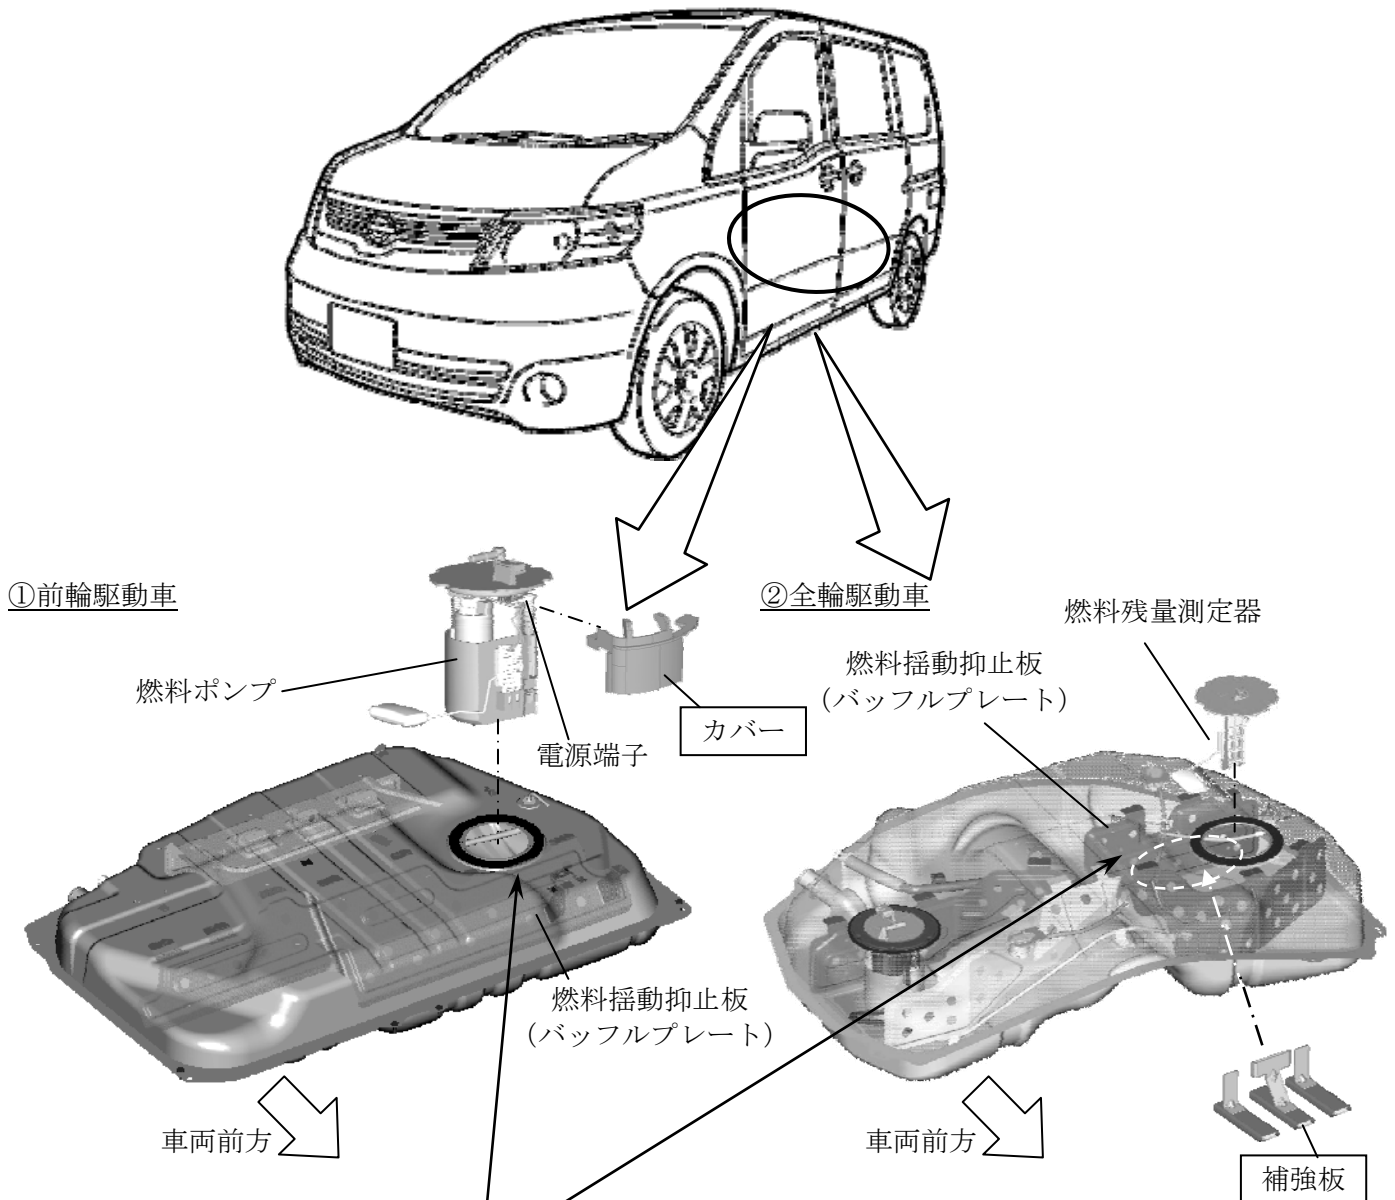
基準不適合発生箇所

燃料タンクにおいて、燃料タンクと燃料揺動抑止板（バッフルプレート）の溶接部の耐久性が不足しているため、燃料揺動の繰返しにより亀裂が発生するものがある。そのため、そのままの状態を使用を続けると、亀裂が進行して折損し、発進時または停止時等の燃料の揺動により異音が発生するおそれがあり、最悪の場合、

- ① 前輪駆動車において、バッフルプレートが燃料ポンプの電源端子に接触してヒューズが切れ、燃料ポンプが停止し、走行中にエンストし再始動できなくなるおそれがある。
- ② 全輪駆動車において、バッフルプレートが脱落して燃料タンク内部の燃料残量測定器に干渉し、燃料計が正しく作動せず、燃料が無くなったことに気付かず、走行中にエンストし再始動できなくなるおそれがある。

改善の内容

前輪駆動車は、全車両、当該燃料ポンプにカバーを追加する。
全輪駆動車は、全車両、当該バッフルプレート補強板を追加する。

識別：銀色のシールをモデルナンバープレートの右横に貼り付ける。
