## 改善箇所説明図

### 不具合発生箇所

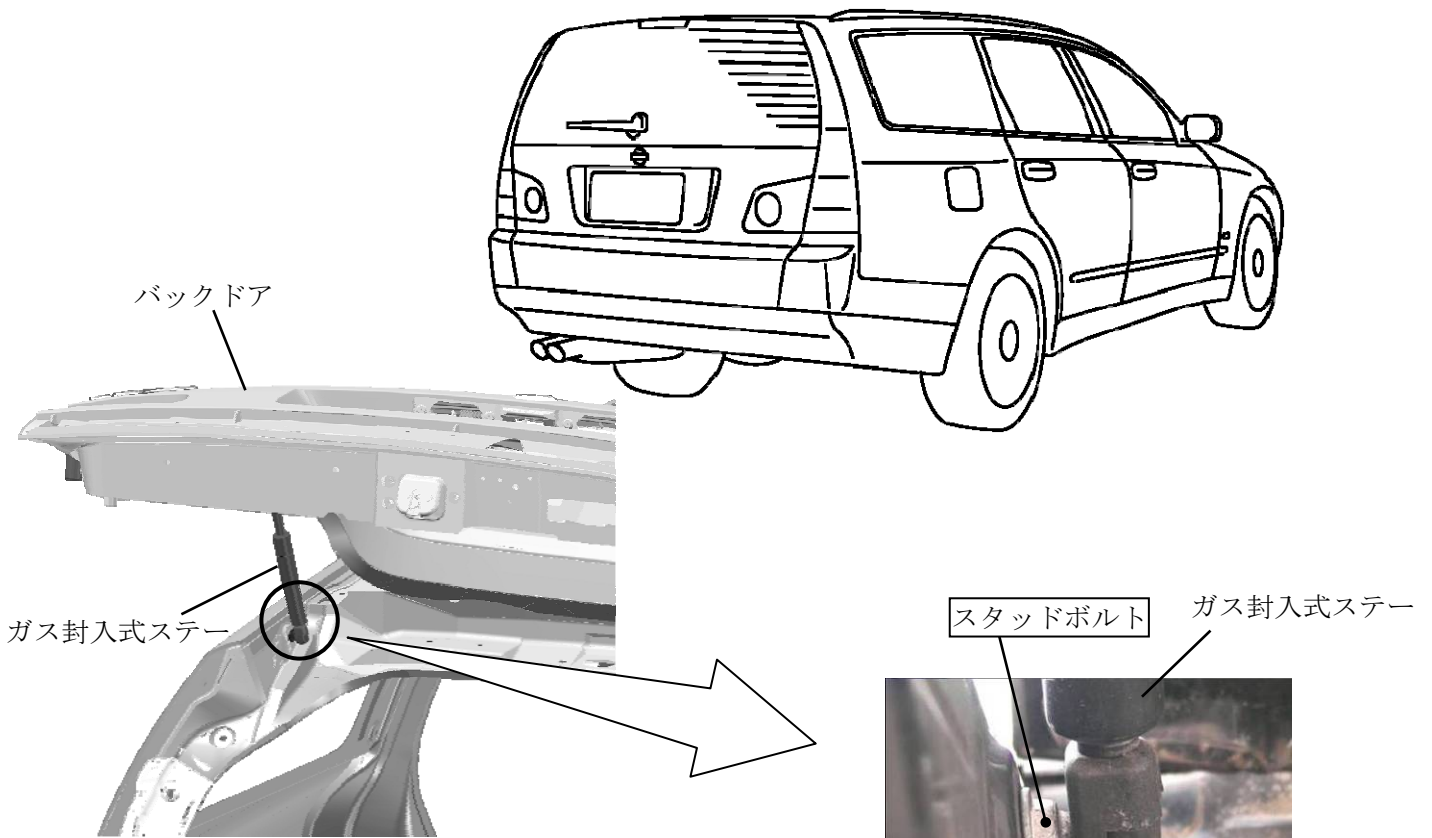
スタッドボルト (改善前)	スタッドボルト (改善後)

<div data-bbox="422 1534 678 1568" data-label="Text"> <p>ファイバーワッシャ</p> </div>

バックドアのガス封入式ステー取り付け用スタッドボルトにおいて、バックドア開閉時の入力に対する耐久性が不足しているため、バックドア開閉操作の繰り返しにより、スタッドボルト取り付け部のファイバーワッシャが摩耗し、スタッドボルトが緩むものがある。そのため、そのままの状態で使用を続けると、スタッドボルトが折損し、バックドアを保持できなくなるおそれがある。

全車両、スタッドボルト及びファイバーワッシャを対策品と交換する。

識別：銀色のシールをモデルナンバープレートの右横に貼り付ける。
