改善箇所説明図 ③

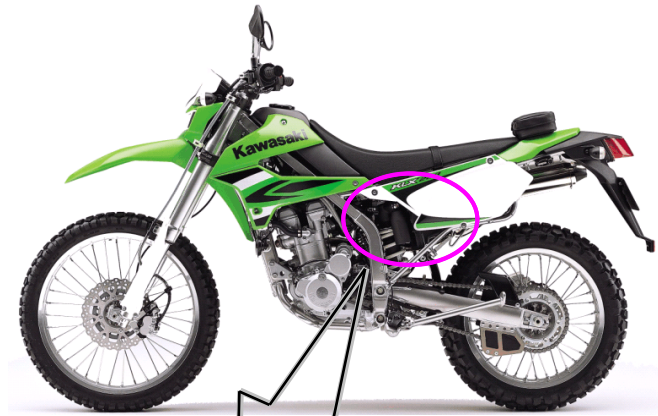
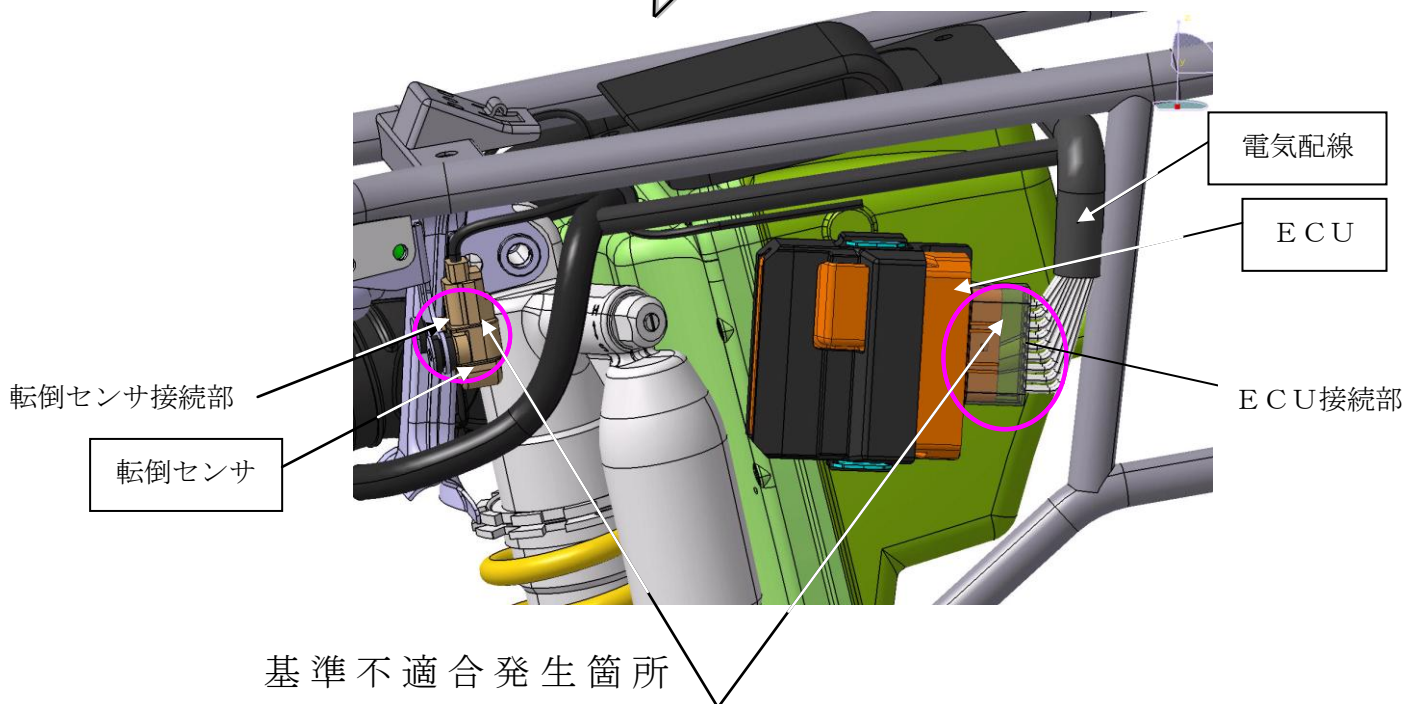
燃料噴射用電子制御コントロールユニット（ECU）及び転倒センサにおいて、ECUと転倒センサ間の電気配線の防水対策が不十分なため、洗車時または雨天走行時の被水により水が当該電気配線内を伝わり、ECU及び転倒センサと電気配線の接続部に浸入する可能性がある。そのため、そのままの状態で使用を続けると、当該接続部の端子が腐食して導通不良となり、最悪の場合、エンジンが停止するおそれがある。

全車両、ECU及び転倒センサと電気配線の接続部の端子を点検し、腐食がみられる場合は、ECUまたは転倒センサを電気配線と共に、新品に交換する。また、接続部に浸入した水による腐食を抑制するため当該接続部にグリスを塗布する。
