改善箇所説明図

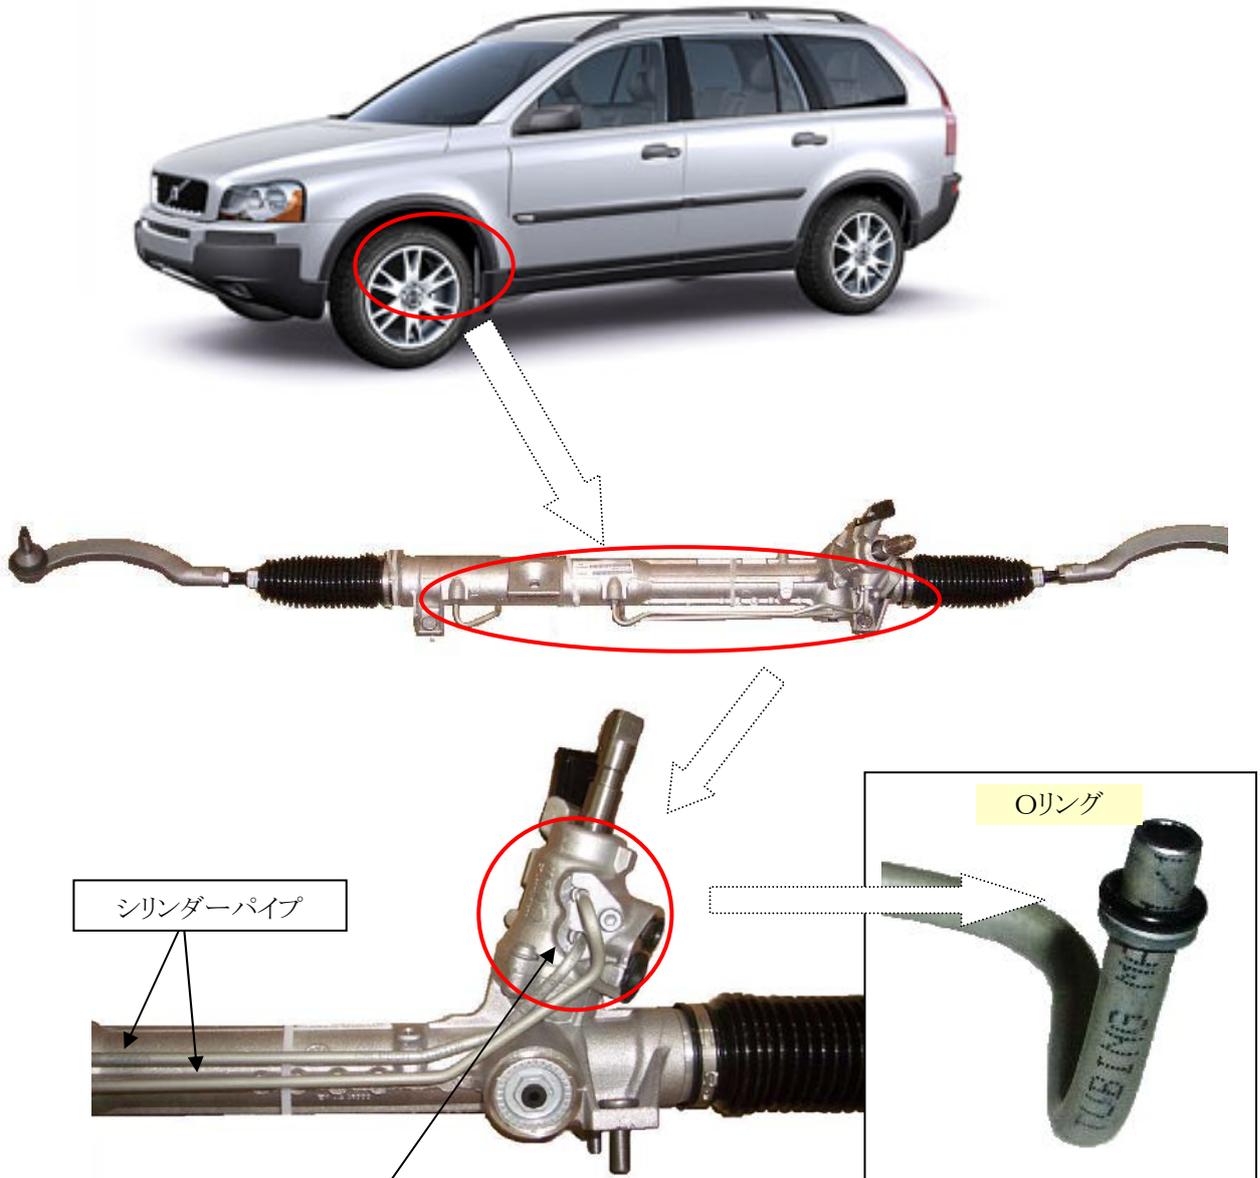
基準不適合発生箇所

油圧式パワーステアリングのギヤボックスにおいて、シリンダーパイプの形状が不適切なものを組み付けた場合があり、当該パイプに取り付けられているOリングに負荷がかかり損傷する可能性がある。そのため、パワーステアリングオイルが漏れ、ハンドルの操作力が増大するおそれがある。

全車両、シリンダーパイプを良品と交換する。

右側ドアヒンジ部へ黄色ペイントを塗布する。
