京都市左京区共同住宅エレベーター事故調査報告書(概要)

社会資本整備審議会 昇降機等事故調査部会

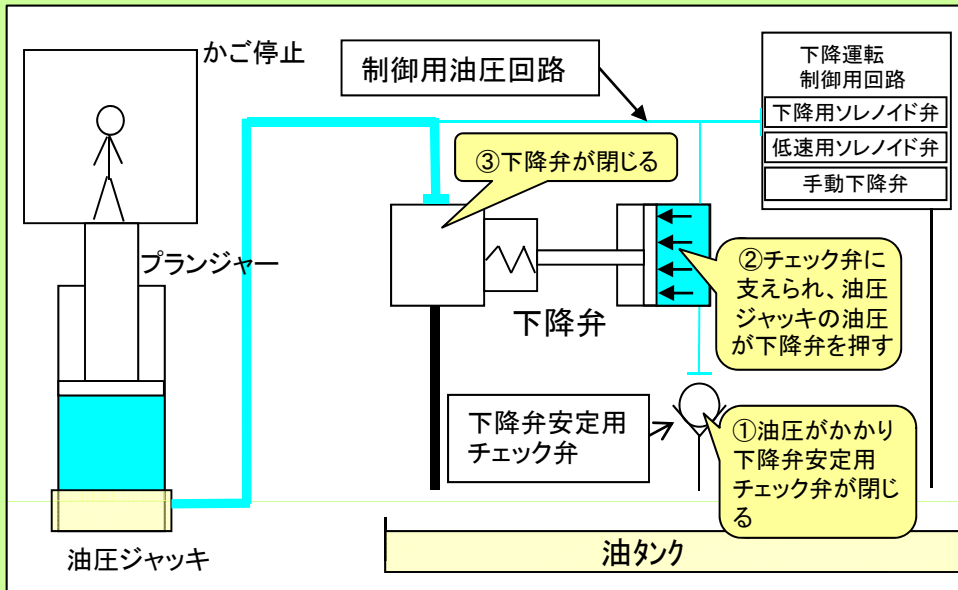
① 正常に停止している状態

- ・ 油圧ジャッキの油圧が、制御用油圧回路を通じて下降弁を押すことにより下降弁を閉じ、かごが降下しないように支えている。
- ・ 下降弁を押す油圧(背圧)は、下降弁安定用チェック弁により、保持されている。

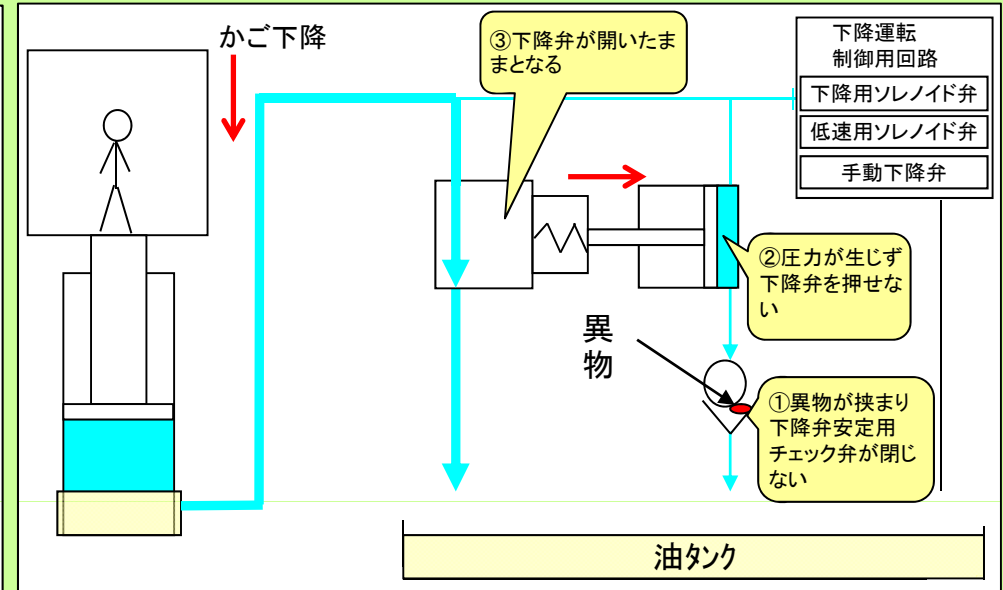
② 停止時に下降弁安定用チェック弁に異物が挟まって停止した状態

油圧ジャッキの作動油が逆流したのは、下降弁安定用チェック弁で逆止弁の機能を果たすボールとリングの接触面において、何らかの微細な異物の混入により接触面に作動油が抜ける隙間が生じたことにより、制御バルブの下降弁が適切にコントロールされず、ジャッキ側からタンク側へ漏れる作動油に押されて下降弁が開いたことによるものと考えられる。

- ・ 下降弁安定用チェック弁に一定以上の異物が挟まった状態で停止すると、下降弁を押す油圧(背圧)が無くなるため、下降弁が開放され、かごが高速で下降する。

- (1) 国土交通省は、東芝エレベータに対し、事故機と同じ油圧制御回路を有するエレベーターについて、作動油のフィルターの性能向上等の再発防止策を確実に実施することを確認すること。
- (2) 国土交通省は、本調査結果をふまえ、他の油圧式のエレベーターについても製造者に対して同様の事故を発生する可能性を有するエレベーターの有無などを調査の上、戸開走行保護装置が設置されていないものにあつては、同様な事故が生じないように作動油の異物対策等、必要な措置を講じることを指導すること。
- (3) 国土交通省は、既設の油圧エレベーターについて設置が容易で確実な戸開走行保護装置の機能及び設置促進策について検討を行い、その普及を図ること。

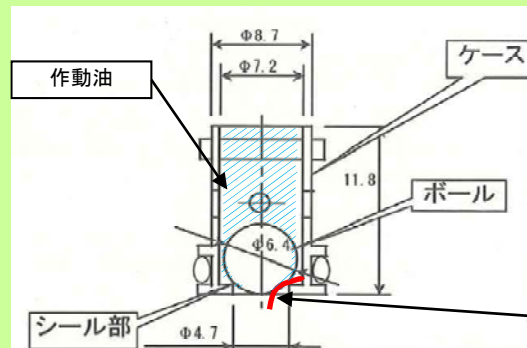
下降弁安定用チェック弁

- 事故機と同型の制御バルブを用いた実機試験
 - ・ 実際のエレベーターにおいて、制御バルブ内に強制的に異物を挿入して上昇運転後停止し、扉が開いた後の挙動について検証を行った結果、下降弁安定用チェック弁に0.173mmの針金を挿入した場合に、事故時と同様の状況と推定できる急激なかごの下降が起こることが確認された。（0.128mmの針金を挿入しても急激な下降は見られなかった。）

実機試験時にはこの部分に針金を挿入
