改善箇所説明図

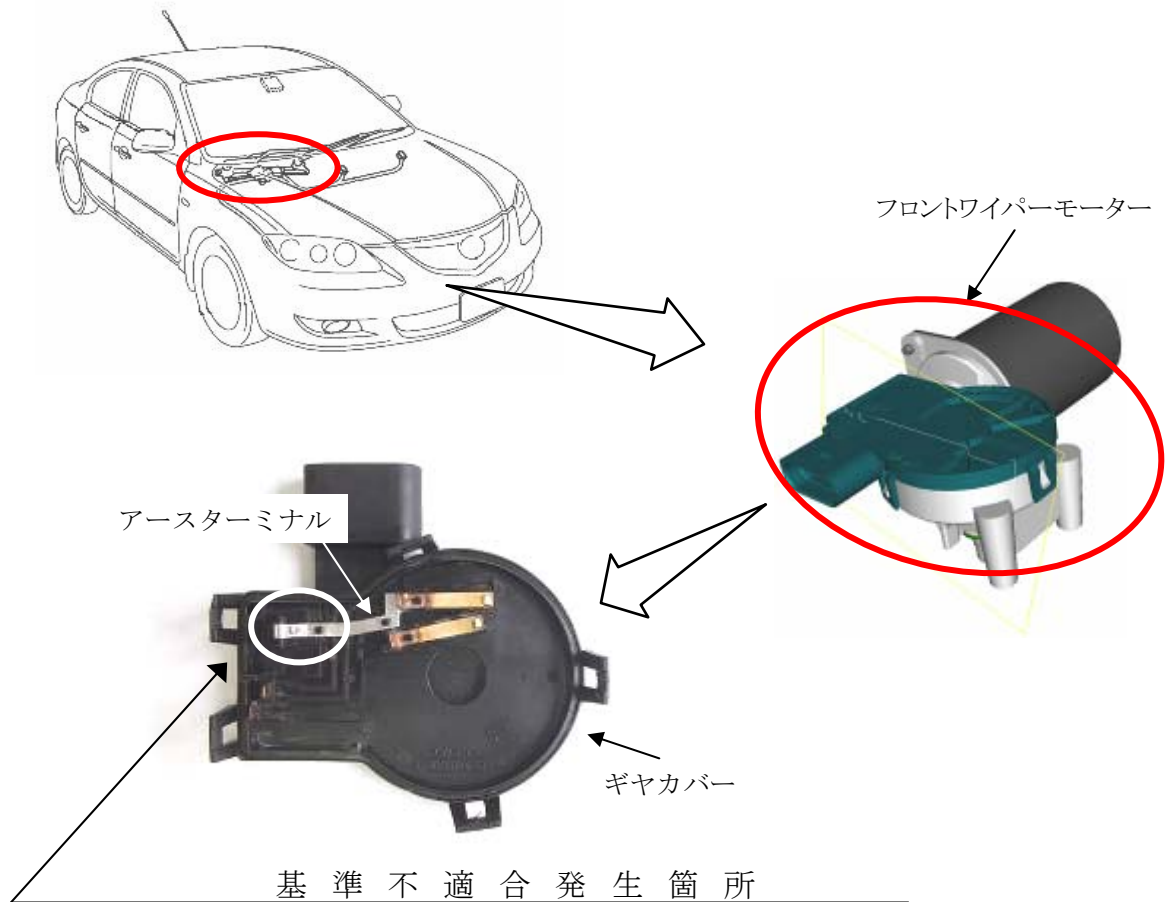
フロントワイパーモーターにおいて、アースターミナルが変形しているものがある。そのため、アースターミナル接点部が導通不良に至ることがあり、フロントワイパーが作動しなくなるおそれがある。

全車両、フロントワイパーモーターにアース線を追加する。
