## 改善箇所説明図

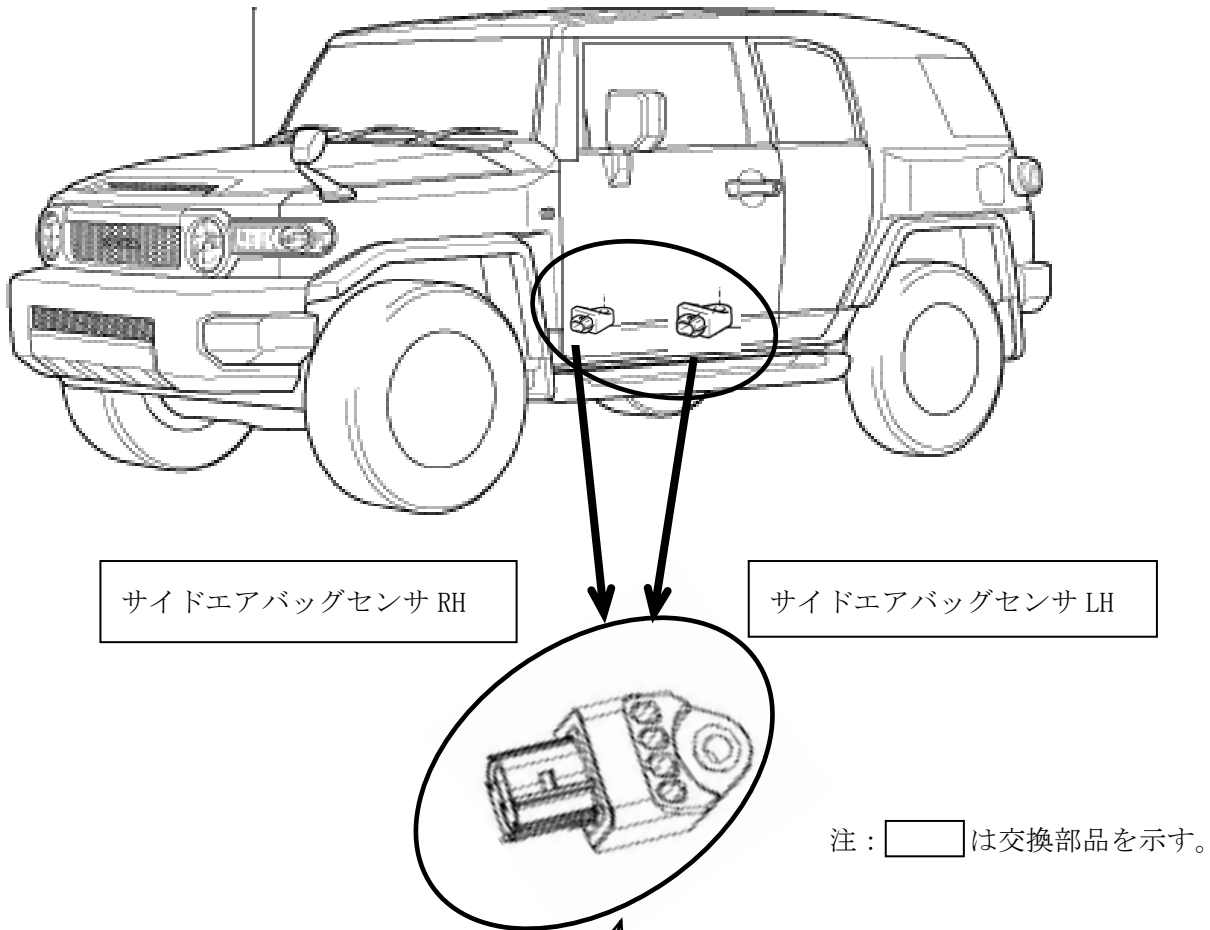
### 不具合発生箇所

サイドエアバッグ及びカーテンシールドエアバッグにおいて、サイドエアバッグセンサの衝突検出方向が不適切なため、側面衝突の際の衝突検出が遅れて乗員保護機能が正常に働かないおそれがある。

全車両、当該サイドエアバッグセンサを対策品と交換する。

識別：改善済車両には車台番号打刻位置の左側に黄色ペイントを塗布する。
