平成23年6月30日
国土交通省鉄道局

「第2回石勝線事故再発防止対策協議会」の結果について

第2回 石勝線事故再発防止対策協議会

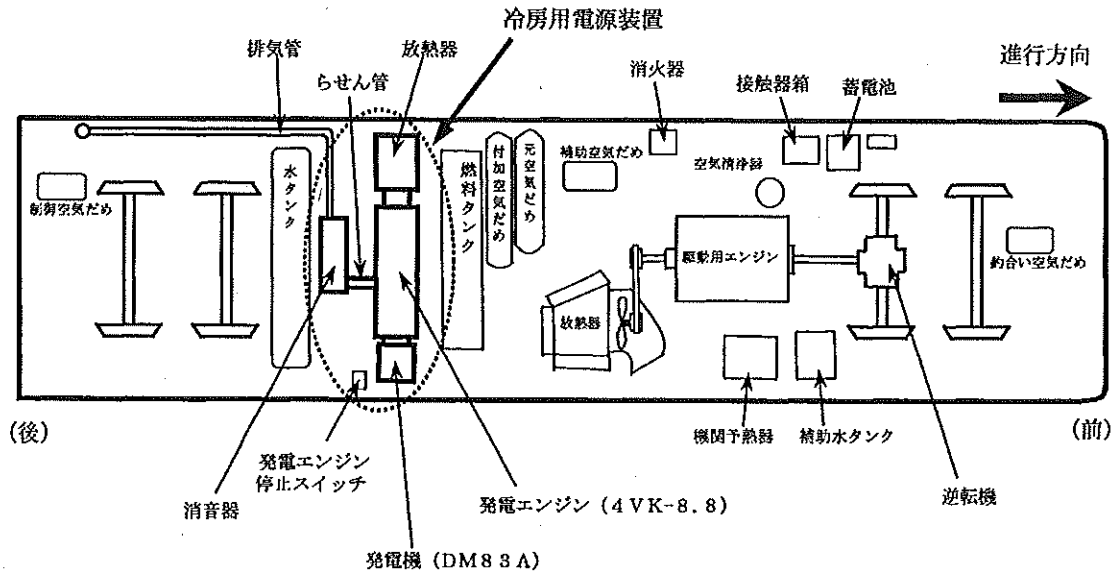
図1 床下機器配置略図

8. 原因 発電エンジンの调速機内部のリンク機構のピンが緩んで抜け出したため、コントロールラックが正常に作動せず、燃料が過剰に供給されたことから、未燃焼状態で排出された燃料などの異常燃焼により、消音器の温度が異常に上昇して、その直上の床内部で火災が発生したことによるものと推定される。

消音器の遮熱対策

- ① 消音器の取付位置変更(10cm下げる)
- ② 消音器上部への遮熱板取付け
- ③ 温度ヒューズ増設

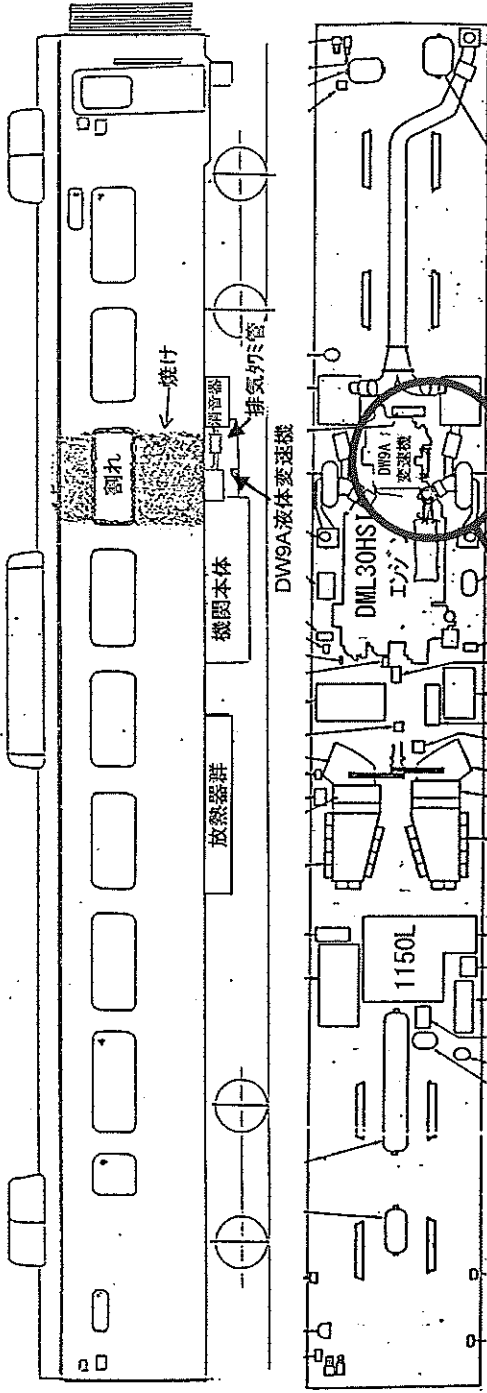
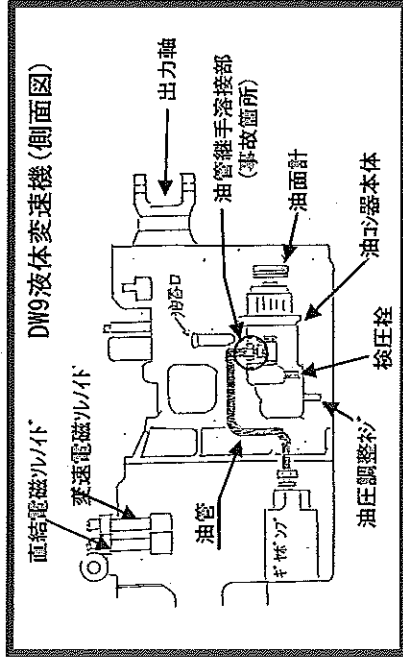
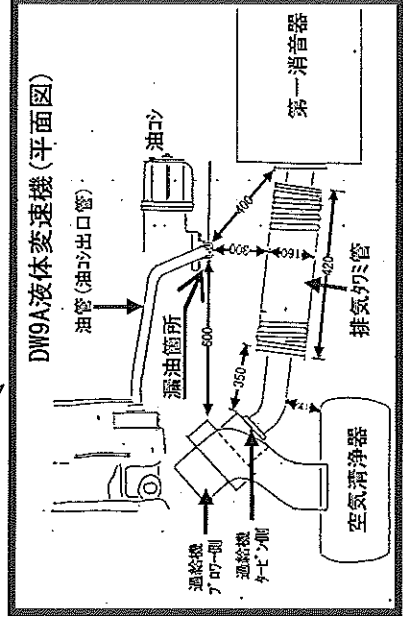
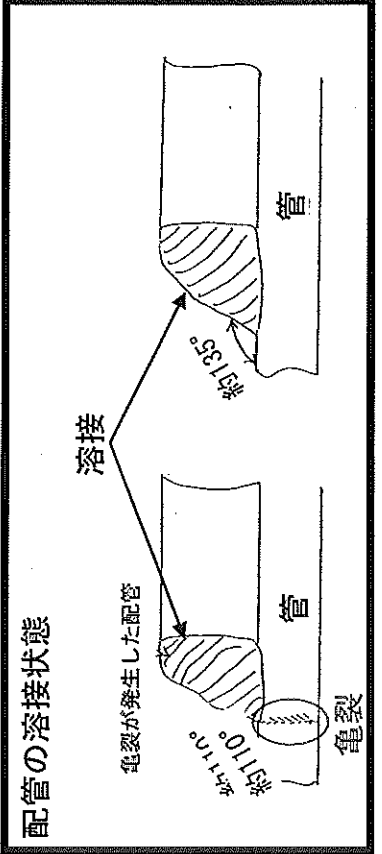
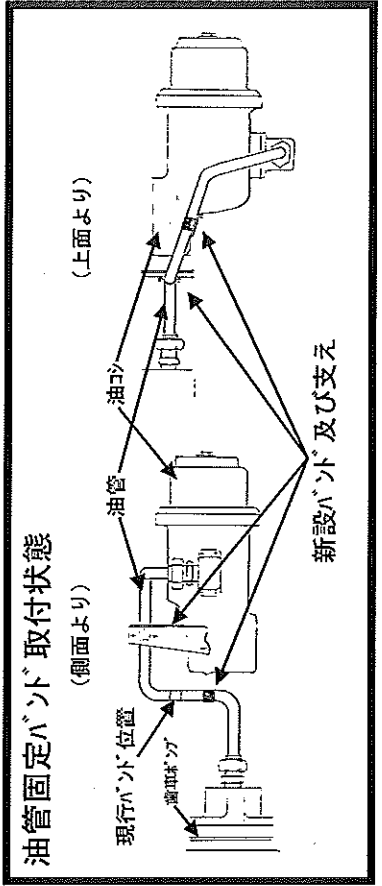
- (1)機関を始動させ、液体変速機油コリヤ送油管継手部分の確認
.....排気マニピュレータ管付近に向かって変速機油が飛散
- (2)送油管を外し調査.....送油管フランジ溶接部から円周方向に長さ43mmの亀裂

変速機油コリヤ、送油管継手溶接部に亀裂が生じ、この部分から変速機油が飛散し、排気の熱により引火したため。
送油管継手部に亀裂が生じた原因は、変速機の変速動作時にノッチ上昇による油流変化が送油管に大きな加速度振動となり配管溶接部に負担が掛かり、亀裂破断に至った。

- 緊急対策：全車一斉に油管溶接部の精密検査(外観)を実施する。
恒久対策：全般検査、要部検査入場時の非破壊検査を実施(カーテック)する。
全般検査、要部検査入場時に溶接部角度不良のものは溶接直しを実施する。
送油管押えバントの増設を実施する。

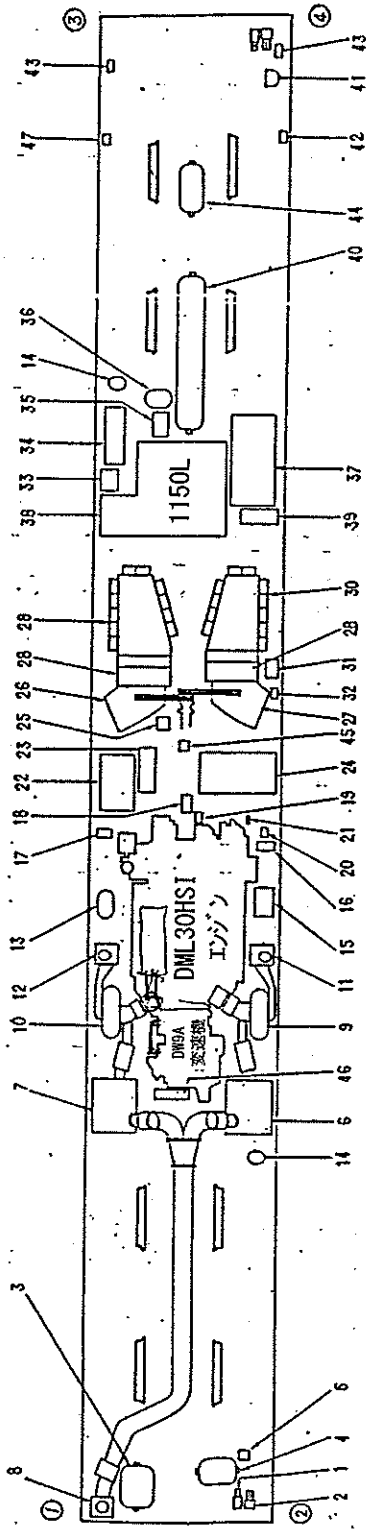
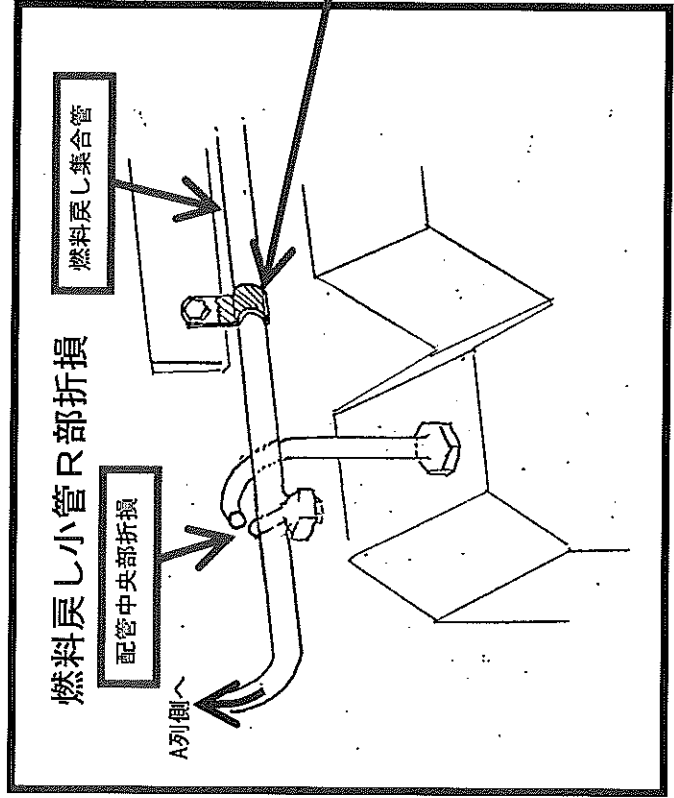
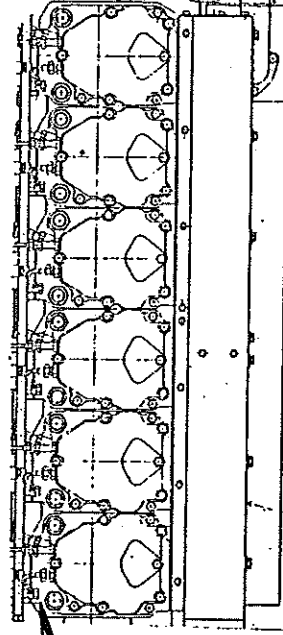
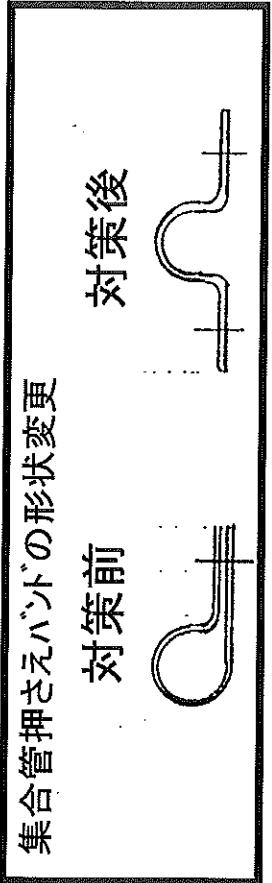
- (1)エンジンB列の燃料集合管押さえバンドの取付状態……………折損・落失
- (2)エンジンB列6番シリンダヘッド燃料戻し小管の取付状態……………配管中央部折損
- (3)燃料戻し小管の破断面の状態……………急進性の破面で2次的破断と考えられる
- (4)集合管押さえバンドの状態……………バネ座金端部から亀裂

キハ182-40号エンジンB列の燃料集合管押さえバンドが折損し、燃料戻し小管への機関振動による負荷が大きくなったため、燃料戻し小管も折損し、漏れた燃料が排気マニホールドの熱により発煙、発火した。

この集合管押さえバンドが折損している
 //の部分の部分が落失している

- 緊急処置：燃料集合管押さえバンド及び燃料小管の取付状態を目視により一斉点検を実施する。
各種検査時における火災発生が想定される箇所(排気管の隣接部分の燃料・油、油脂の送油管の検修にあつては漏油などが無いこと及び取付状態)の点検方法を指導した。
- 恒久対策：燃料集合管押さえバンドはバネ座金と平座金を併用する(従来はバネ座金のみ)。また、押さえバンドと集合管の隙間をなくした。
燃料集合管押さえバンドの形状を両端押さえ型に変更した。
