# 改善箇所説明図

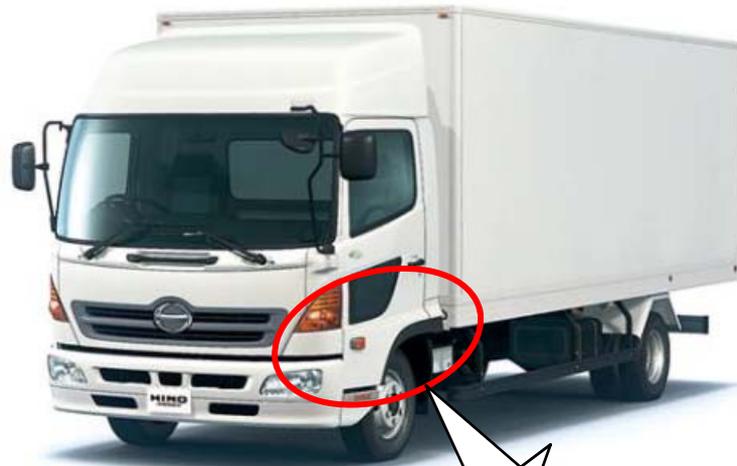
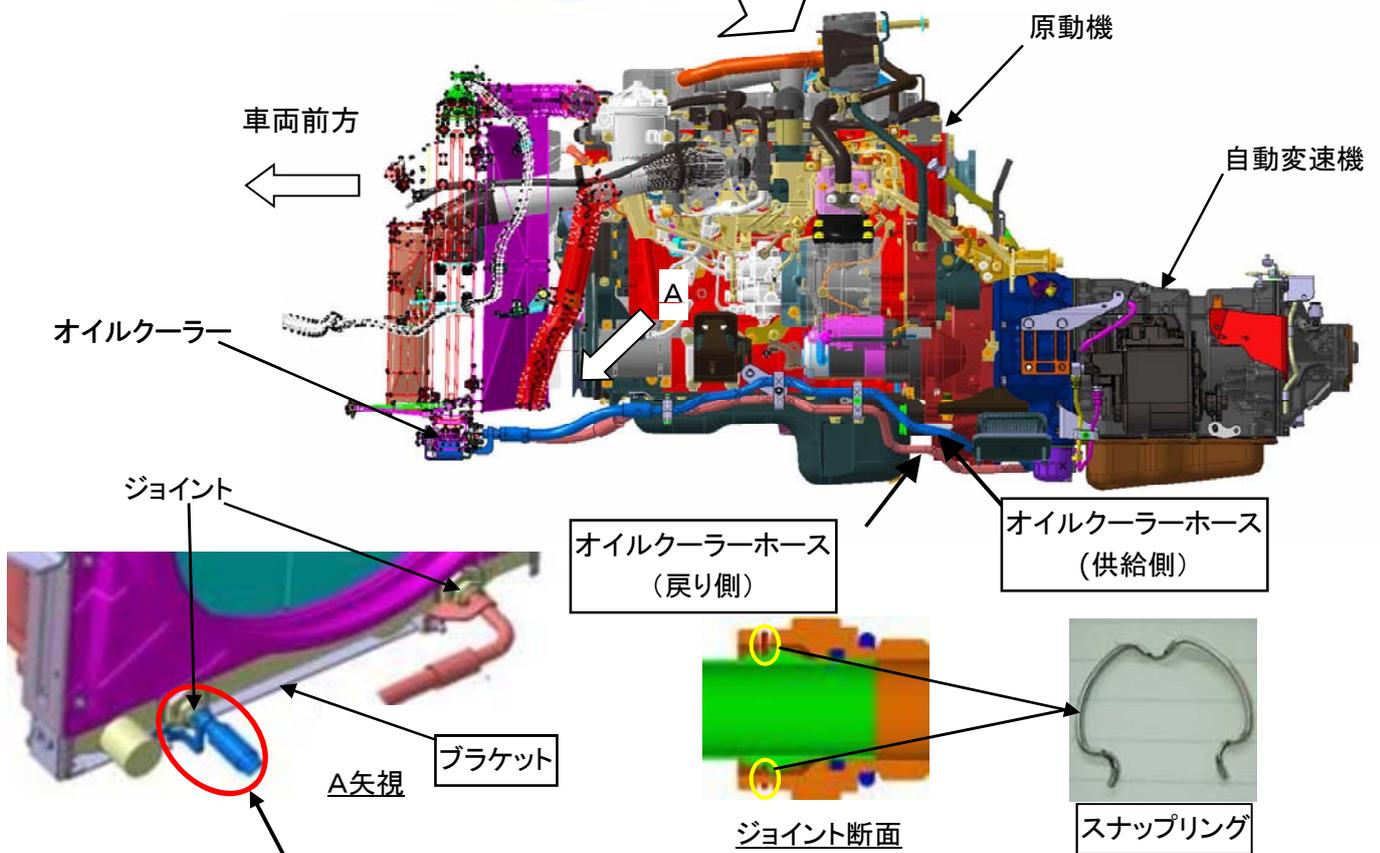
## 基準不適合発生箇所

自動変速機において、自動変速機用のオイルをオイルクーラーへ供給するオイルクーラーホースの配索が不適切なため、原動機の振動によりオイルクーラーと当該ホースを締結しているジョイント部のスナップリングが摩耗するものがある。そのため、そのまま使用を続けると、スナップリングが折損して当該ホースが外れ、オイルが漏れて動力が伝わらなくなり、走行不能となるおそれがある。

全車両、オイルクーラーホースおよびブラケットを対策品と交換するとともに、スナップリングを新品に交換する。

識別:改善済車両にはネームプレートに白色ペイントを塗布する。
