改善箇所説明図

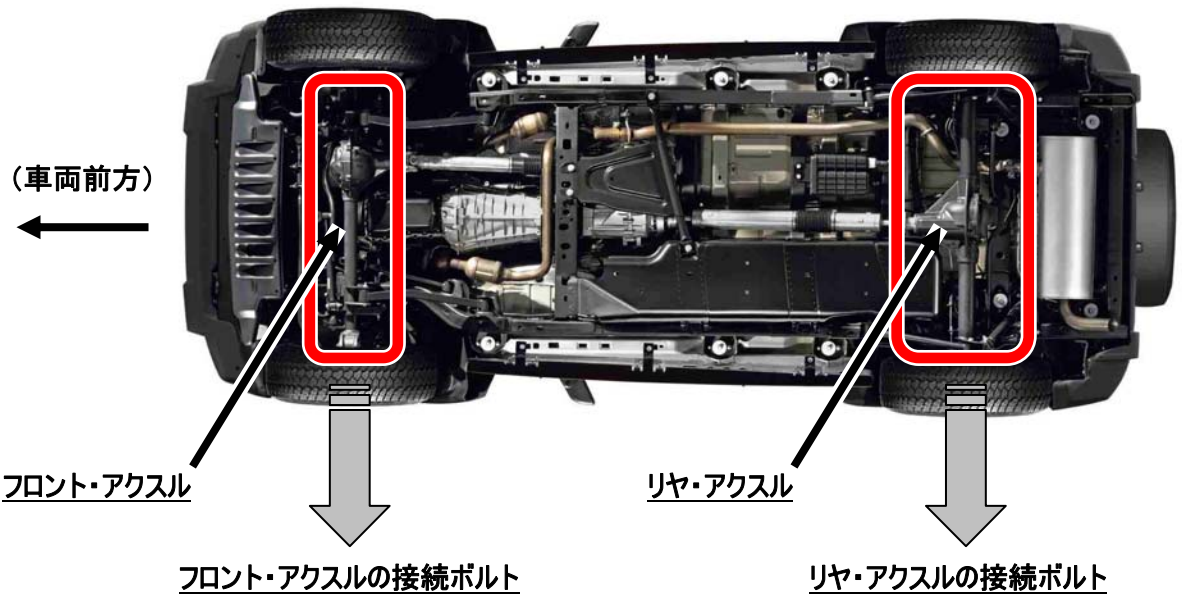
車両を下から見た図

- アップコントロールアーム接続ボルト(左右)
- ロアコントロールアーム接続ボルト(左右)
- ステアリングダンパ接続ボルト
- スタブライザー接続ボルト(左右)
- ショックアブソーバ接続ボルト(左右)
- トラックバー接続ボルト

- アップコントロールアーム接続ボルト(左右)
- ロアコントロールアーム接続ボルト(左右)
- スタブライザー接続ボルト(左右)
- ショックアブソーバ接続ボルト(左右)
- トラックバー接続ボルト

基準不適合発生箇所

フロント・アクスルおよびリア・アクスルの製造工程において、腐食防止用塗料の塗布が不適切なものがある。各部品と当該アクスルを接続するボルト・ナットを厚い塗装の上から組み付けられている場合、走行時の振動等により塗装が割れ、当該ボルト・ナットの締付トルクが低下するおそれがある。そのため、そのままの状態で使用を続けると、当該ボルト・ナットが緩み、車体下回りから異音が発生し、最悪の場合、走行安定性が損なわれるおそれがある。

全車両、各接続ボルト・ナットを一旦緩めて、再度適正トルクで締付ける。

識別 : ステアリングダンパのフロント・アクスル側固定ボルトの頭部に黄色ペイントを塗布する。
