改善箇所説明図

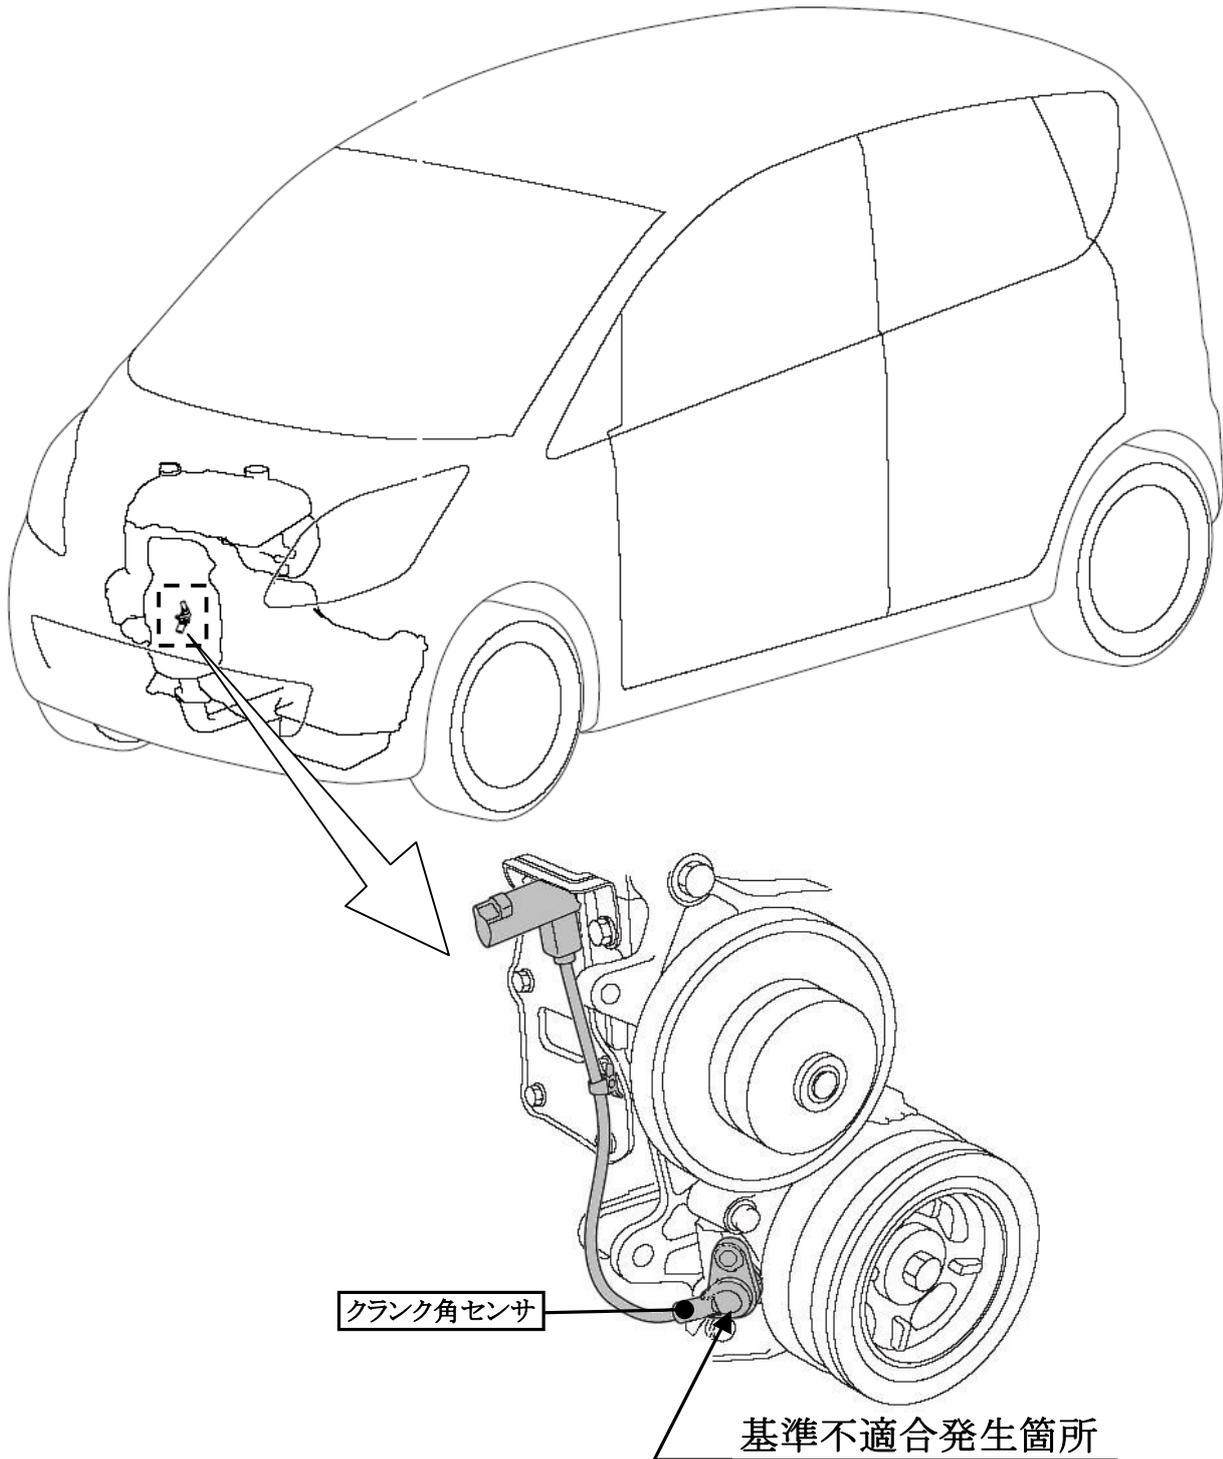
エンジンのクランク角センサの製造工程において、コイルの巻き付け作業が不適切なため、使用過程で当該コイルが断線する場合があります。そのため、走行中にエンジンが停止する、あるいは、エンジンが始動できなくなるおそれがある。

全車両、クランク角センサを良品と交換する。
