改善箇所説明図②

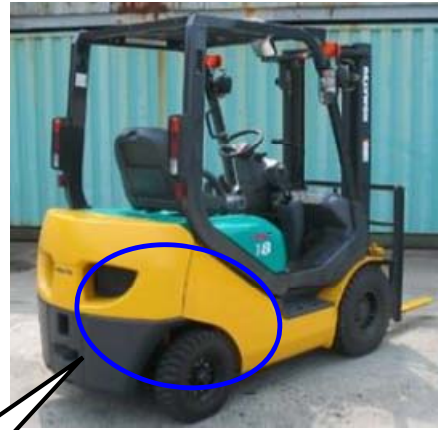
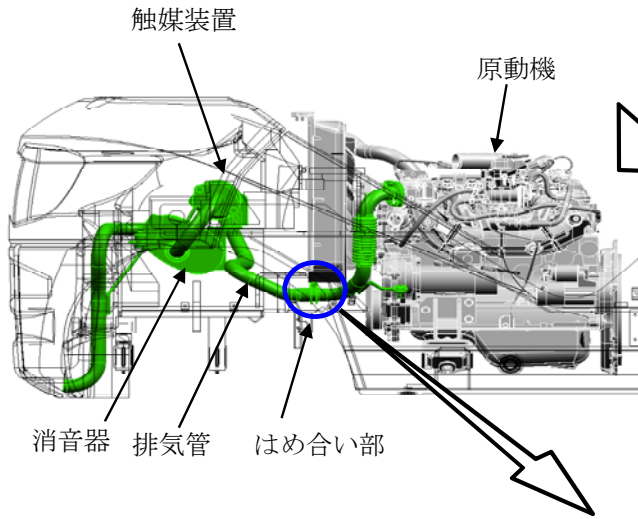
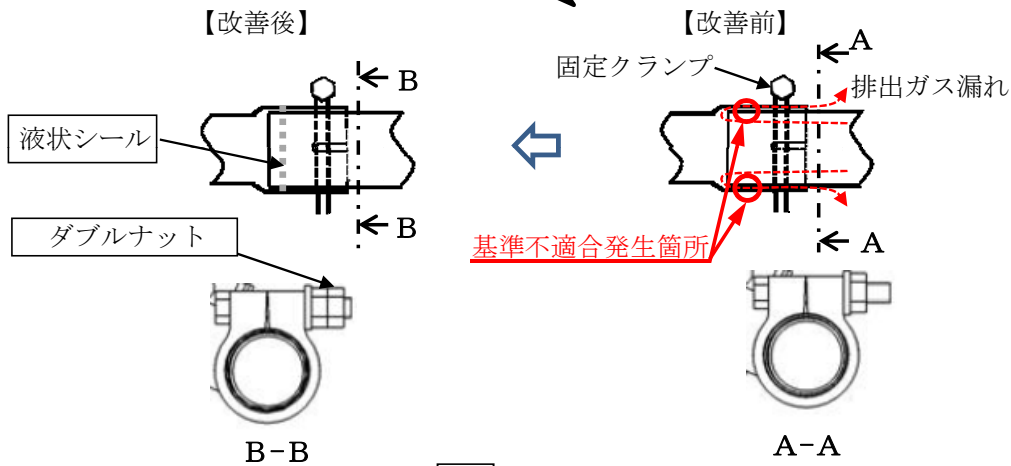
（原動機と触媒の間の排気管のはめ合い部において、固定クランプの締め付けトルクが不足しているものや製品のバラつきにより気密性が不足しているものがある。そのため、当該はめ合い部から排出ガスが外部に漏れるとともに、はめ合い部が外れて騒音が増大するおそれがある。）

全車両、当該はめ合い部に液状シール剤を塗布し、固定クランプをダブルナットで締め付ける。

識別：排気管クランプ部に白色ペイントを塗布する。
