改善箇所説明図

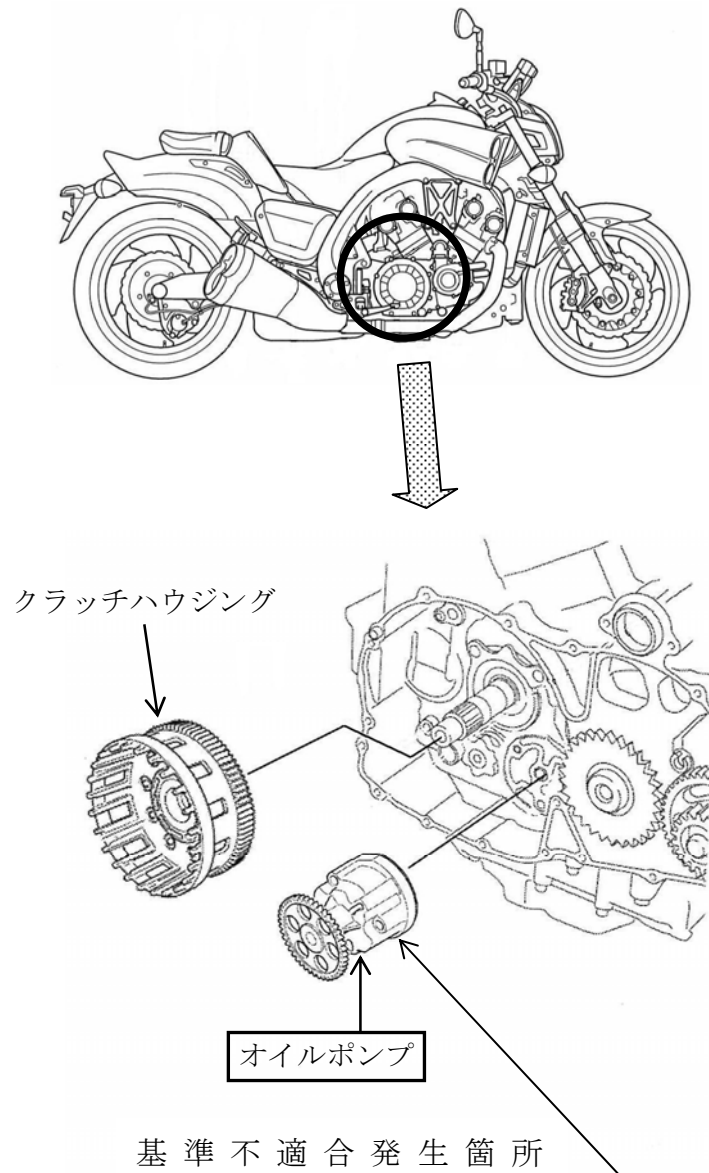
原動機のオイルポンプにおいて、構造が不適切なため、使用過程において当該ポンプのハウジング部が摩耗するものがある。そのため、そのまま使用を続けると、摩耗の進行と共に当該ポンプのローターを駆動させるためのピンが外れ、エンジンに十分なオイルが供給されず、最悪の場合、走行不能となるおそれがある。

改善の内容：全車両、オイルポンプを対策品と交換すると共に、取り外したポンプを点検し、異常のあるものは、エンジンを分解して損傷のある部品を新品と交換する。

識別：サイドスタンドブラケット付近に白ペイントを塗布する。
