## 改善箇所説明図

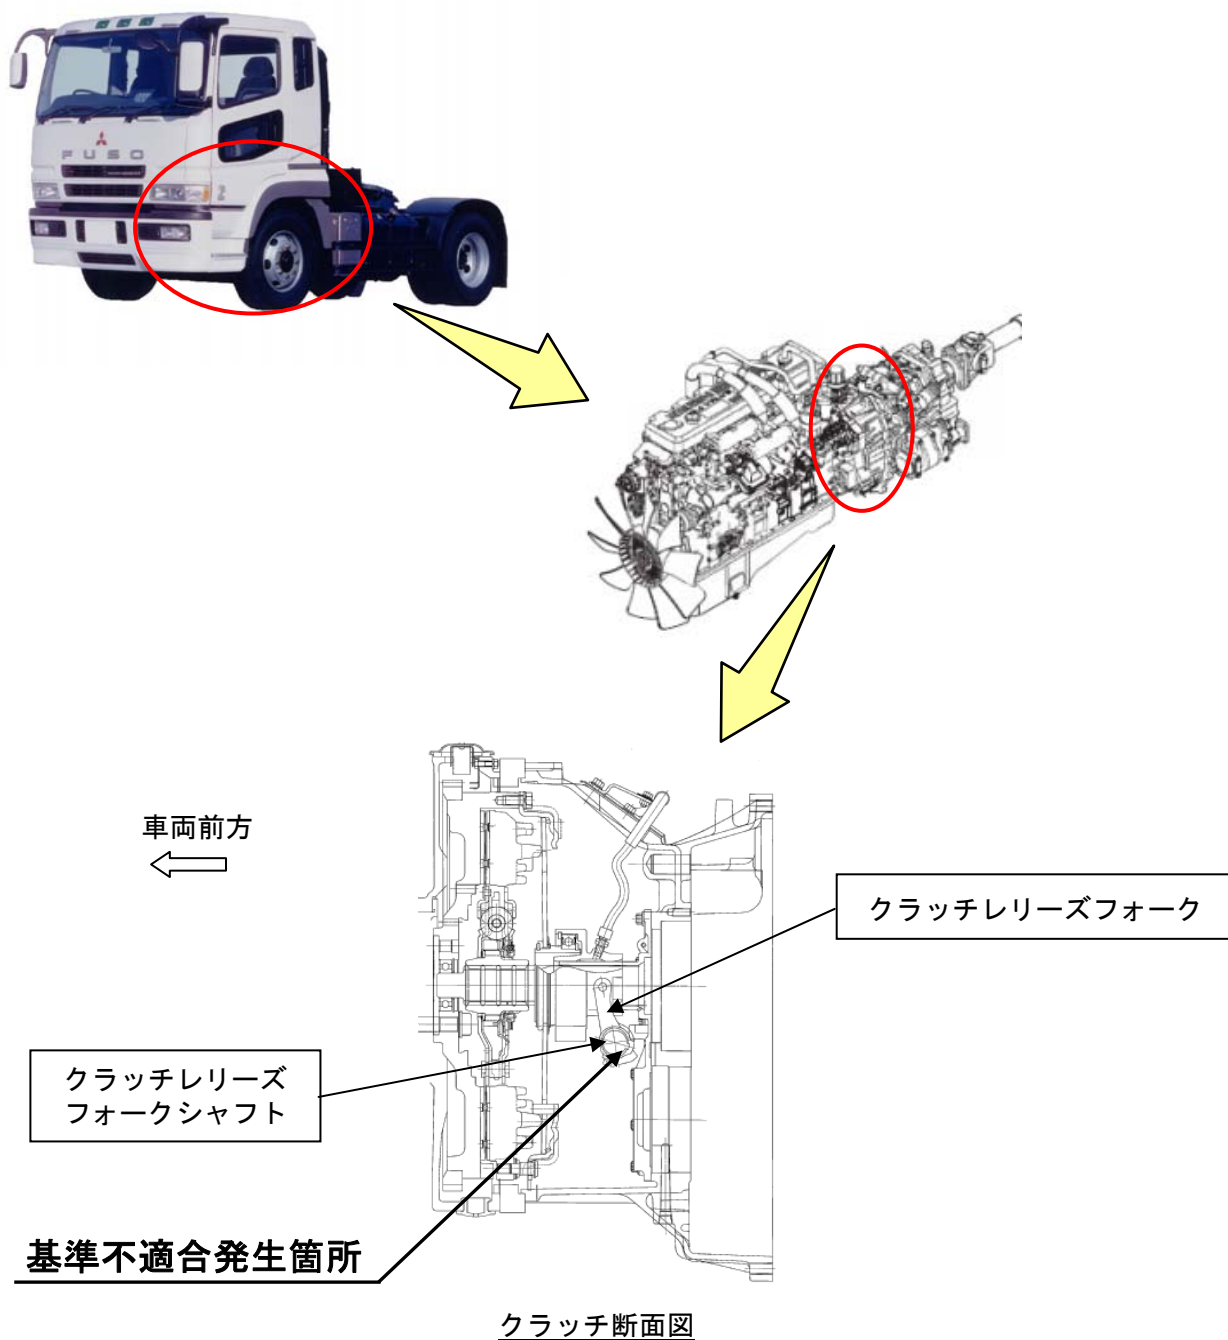
再生トランスミッションに換装した大型トラックにおいて、誤品のクラッチリリースフォークが組み付けられたため、当該フォークのキー溝部に亀裂が発生するものがある。そのため、そのままの状態で使用を続けると、キー溝部に発生した亀裂が進行して、最悪の場合、当該フォークが破損し、変速・走行不能となるおそれがある。

全車両、クラッチリリースフォーク式を正規品と交換する。

注：□ は交換部品を示す。
