平成 23 年度 建築基準整備促進事業

「40. 津波危険地域における建築基準等の整備に資する検討」

中間報告書

東京大学生産技術研究所

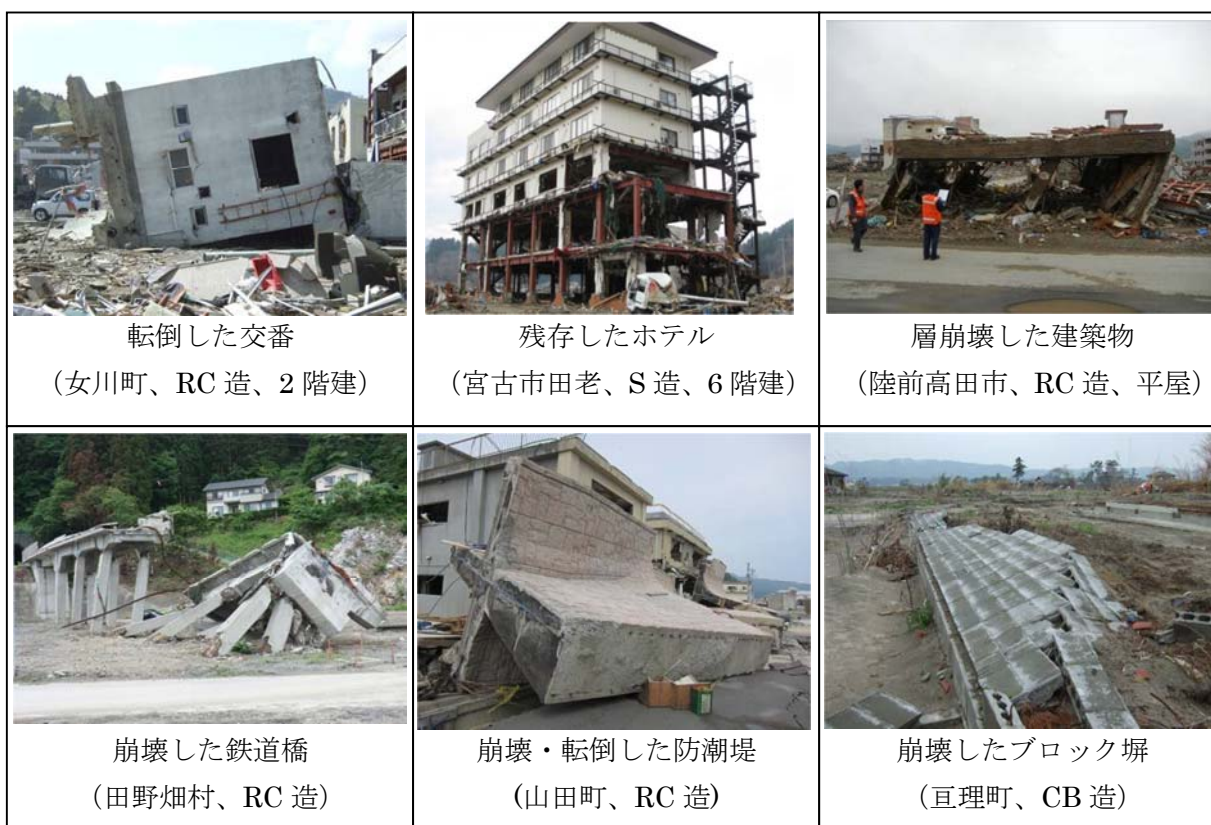
図 3.2 調査地域と被害状況写真例

東日本大震災の津波被害地域において、約 230 の塀や堤防等の比較的単純な工作物と建築物に関する被害調査を行い、その中から 96 の調査結果を対象に津波波圧算定式の妥当性を検討した。検討は、図 3.1 に示すガイドラインで参照されている津波波圧算定式^{2,3)}の設計用浸水深 h に対する倍率 3 の検証に着目して行った。表 3.1 に検討対象とした構造物の内訳を示し、主な被害調査地域と被害状況写真例を図 3.2 に示す。

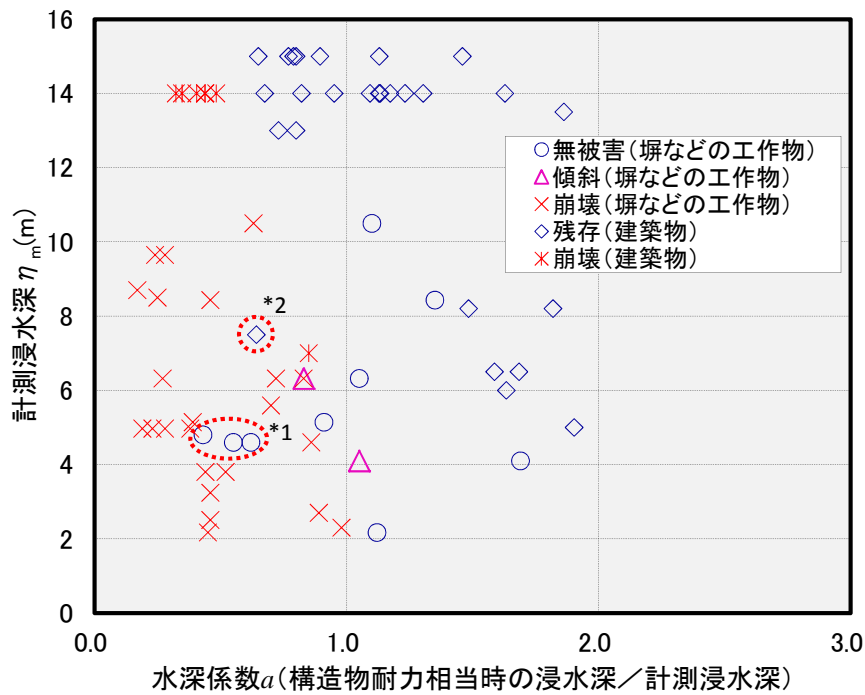
(a) 遮蔽物による波力低減効果が期待できる場合

遮蔽物による波力低減効果が期待できる場合を図 3.3(a)に示す。計測浸水深が概ね 10m 以下の場合については、*1 と*2 を除くと、被害の有無（○と×等）が境界となる波力は水深係数 $a=1$ （計測浸水深の 1 倍）の深さの静水圧相当の波力であると考えられる。また、計測浸水深が概ね 10m を超える地域では水深係数 a が 1 を大きく下回る建築物も多数残存しており、計測浸水深の静水圧相当の波力は作用しなかったと推察される。

*1 津波進行方向と平行な工作物でその両面への水圧作用により $a < 1$ でも無被害と推定される

*2 側面開口が大きく建物内部への津波流入により $a < 1$ でも無被害と推定される

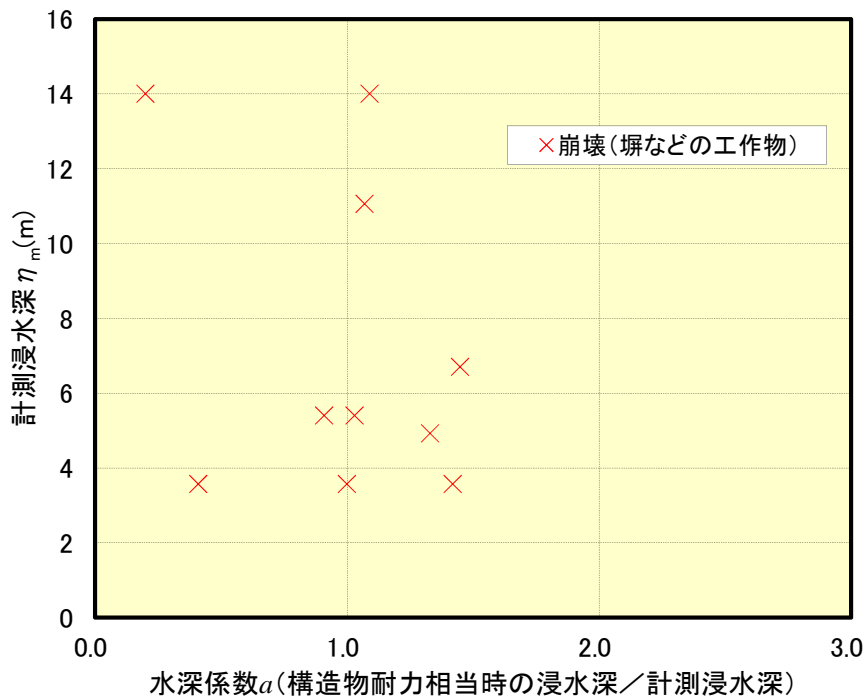
(b) 遮蔽物による波力低減効果が期待できない場合

遮蔽物による波力低減効果が期待できない場合を図 3.3(b)に示す。該当する建築物はないため比較的単純な工作物のみを対象としているが、×が水深係数 $a=1\sim 1.5$ の間に数個プロットされており、遮蔽物の波力低減効果の有無による違いが見られる。遮蔽物による波力低減効果が期待できる場合に比べると、期待できない場合の波力は大きかったと推察され、計測浸水深の概ね 1.5 倍以上の深さの静水圧に相当する波力が作用したと考えられる。

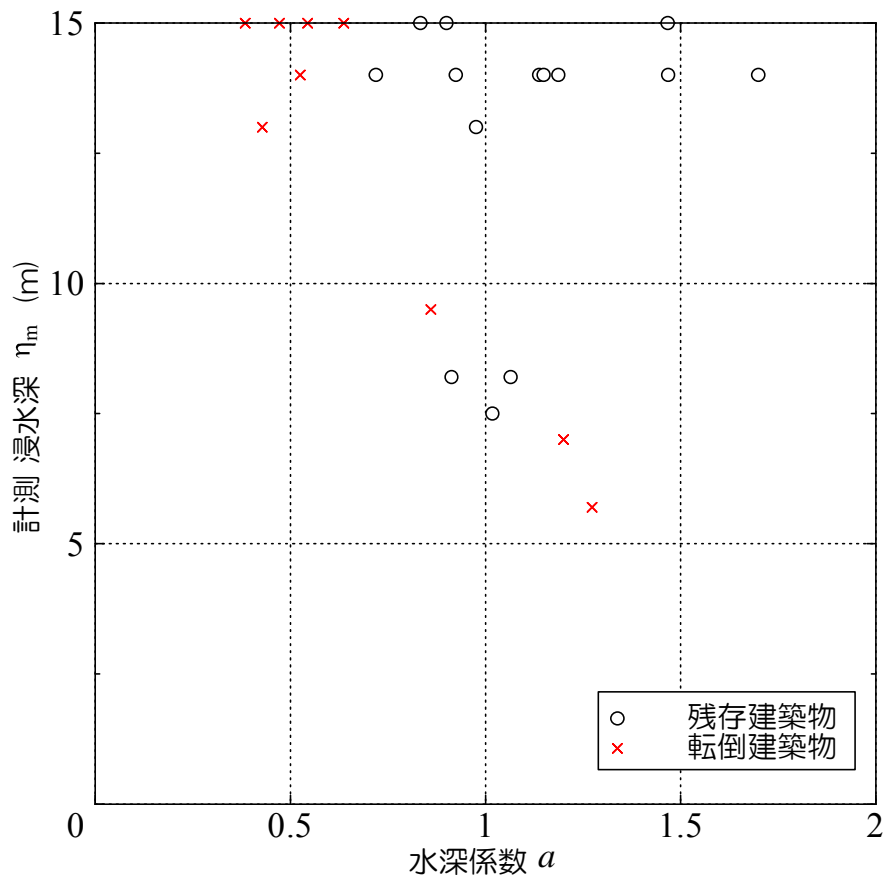
参図 1 計測浸水深と被害程度の関係 (RC 造建築物の転倒に関する検討)

転倒及び残存した RC 造建築物を対象に、(1) と同様の検討を行った結果を参図 1 に参考として示す。ここで、建築物の耐力は被災の有無に関わらず、浮力、杭が及ぼす影響を無視した転倒耐力としている。

本検討の結果、概ね (1) の検討と同様な傾向が見られた。計測浸水深 5~7m の 2 棟においては水深係数 a が 1 を上回る場合でも転倒が生じているが、開口が少ない建物であるため、浮力の影響が作用したと思われる。

RC 造建築物の転倒に関する検討において浮力、杭が転倒耐力に及ぼす影響は大きいと考えられるため、今後これらの影響を考慮した精査が必要である。
