改善箇所説明図

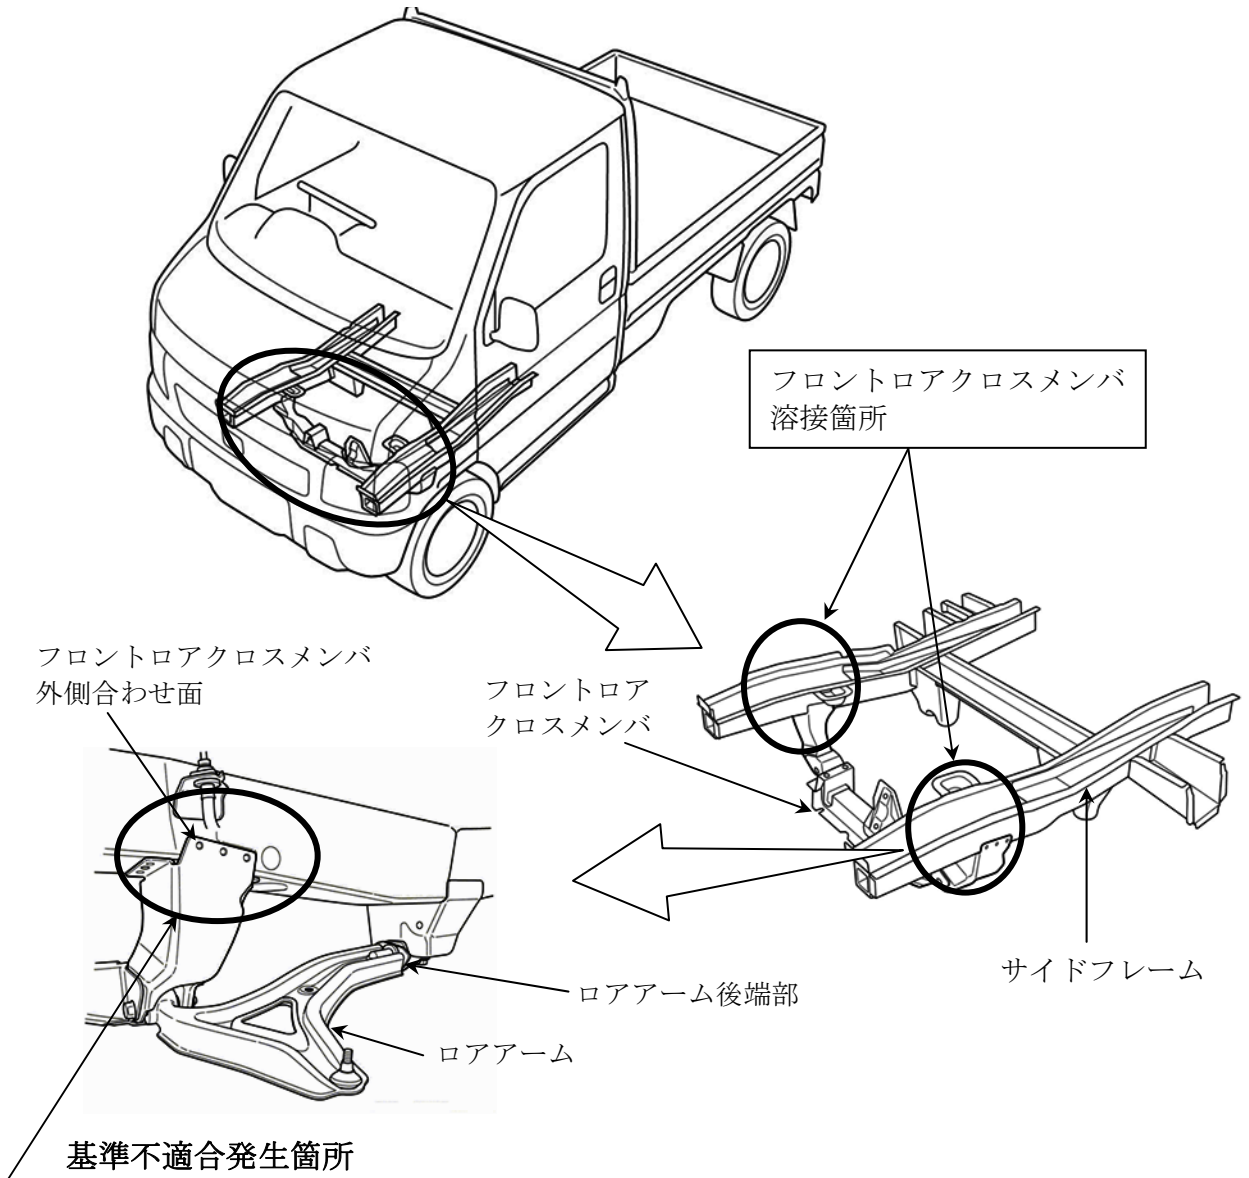
サイドフレームとフロントロアクロスメンバとの溶接が不適切なため、溶接部の強度が不足しているものがある。そのため、そのまま使用を続けると、走行時の振動等により当該溶接部が剥がれ、フロントロアクロスメンバの位置がずれて、最悪の場合、前車輪を取り付けているロアアーム後端部が抜け、走行不能となるおそれがある。

注： は点検及び修理箇所を示す。

全車両、フレームとフロントロアクロスメンバの溶接箇所を点検し、フロントロアクロスメンバの溶接が剥がれているものは板金修理を実施する。溶接箇所には亀裂があるものは亀裂部を溶接する。点検結果剥がれや亀裂がないものはフロントロアクロスメンバの外側合わせ面に補強用リベット留めを追加する。

識別：運転席ドアロアヒンジ上側ボルト頭部に黄色ペイントを塗布する。
