改善箇所説明図

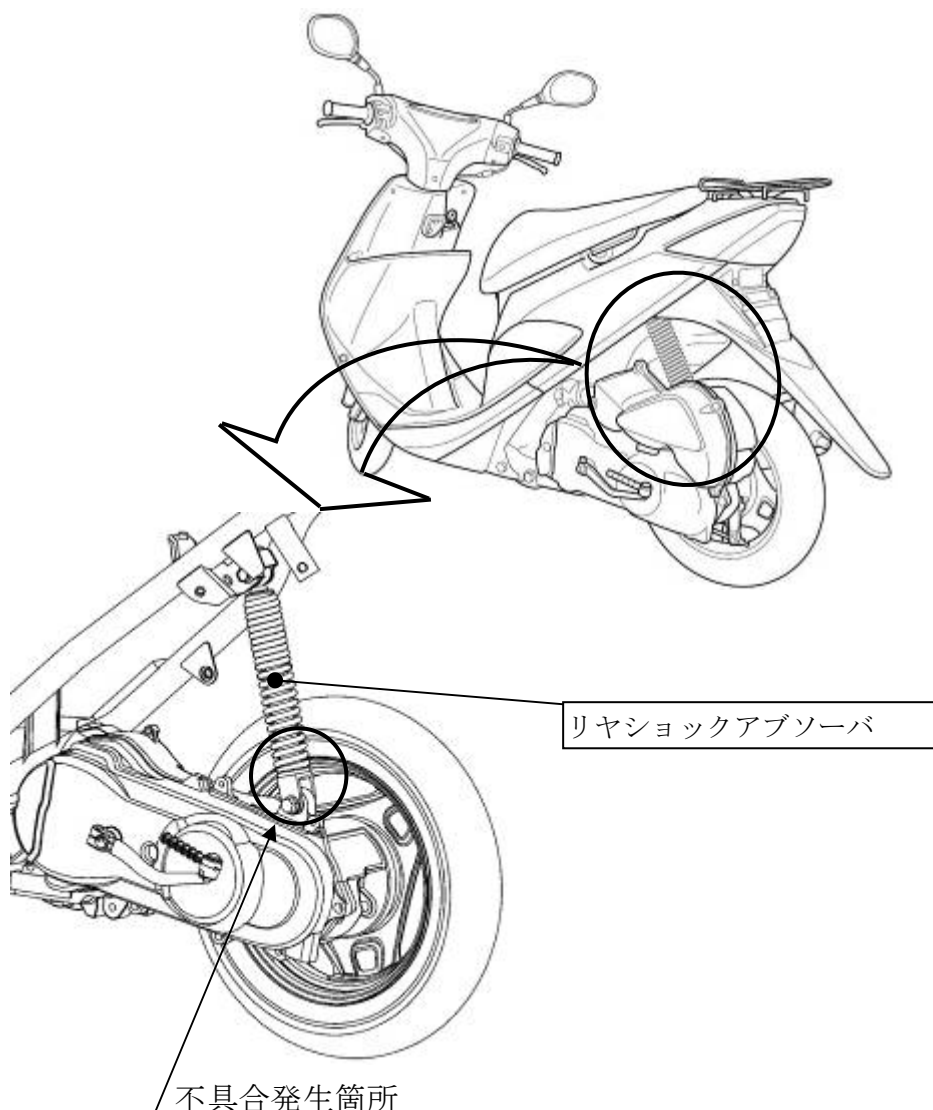
リヤショックアブソーバにおいて、スプリングの構造およびピストンロッドの締付ナットが不適切なため、ピストンロッドに強い力が加わるものがある。そのため、そのままの状態で使用を続けると、ピストンロッドのネジ部が折損し、当該ショックアブソーバの減衰機能がなくなるおそれがある。

全車両、リヤショックアブソーバをスプリングとピストンロッドの締付ナットを変更した対策品に交換する。
