改善箇所説明図

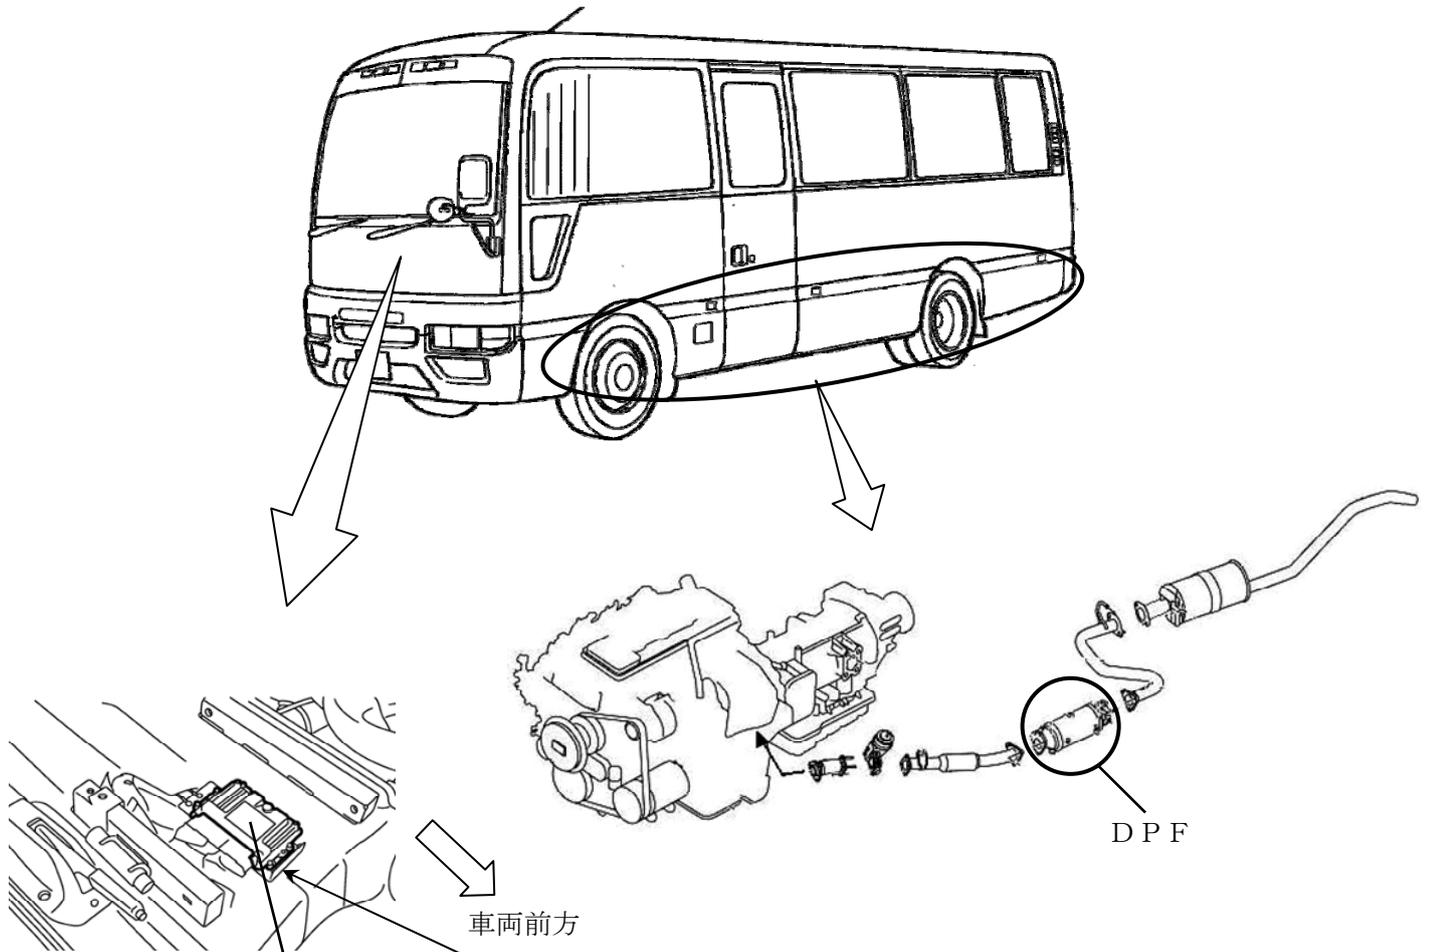
原動機制御コンピュータ

DPF（ディーゼル粒子状物質除去装置）付き車の原動機制御コンピュータにおいて、

- ① 自動再生（捕集した粒子状物質の燃焼除去）の作動条件が不適切なため、極低速や極短距離の走行において、自動再生が頻繁に行なわれるおそれがある。そのため、余剰な燃料がエンジンオイルに混入し、エンジンオイル量が規定量を超えた状態で使用を続けると、吸気経路にエンジンオイルが混入して白煙が発生し、エンジンの回転が上昇することがあり、最悪の場合、エンストして再始動できなくなるおそれがある。
- ② 暖房促進時のアイドル回転数が不適切なため、黒煙が発生してPM（粒子状物質）が多量に堆積するものがある。そのため、エンジンが不調となり、最悪の場合、エンストして再始動できなくなるおそれがある。

全車両、当該制御コンピュータのプログラムを修正するとともに、エンジンオイルを新品に交換する。

識別：銀色のシールをモデルナンバープレートの右横に貼り付ける。
