改善箇所説明図

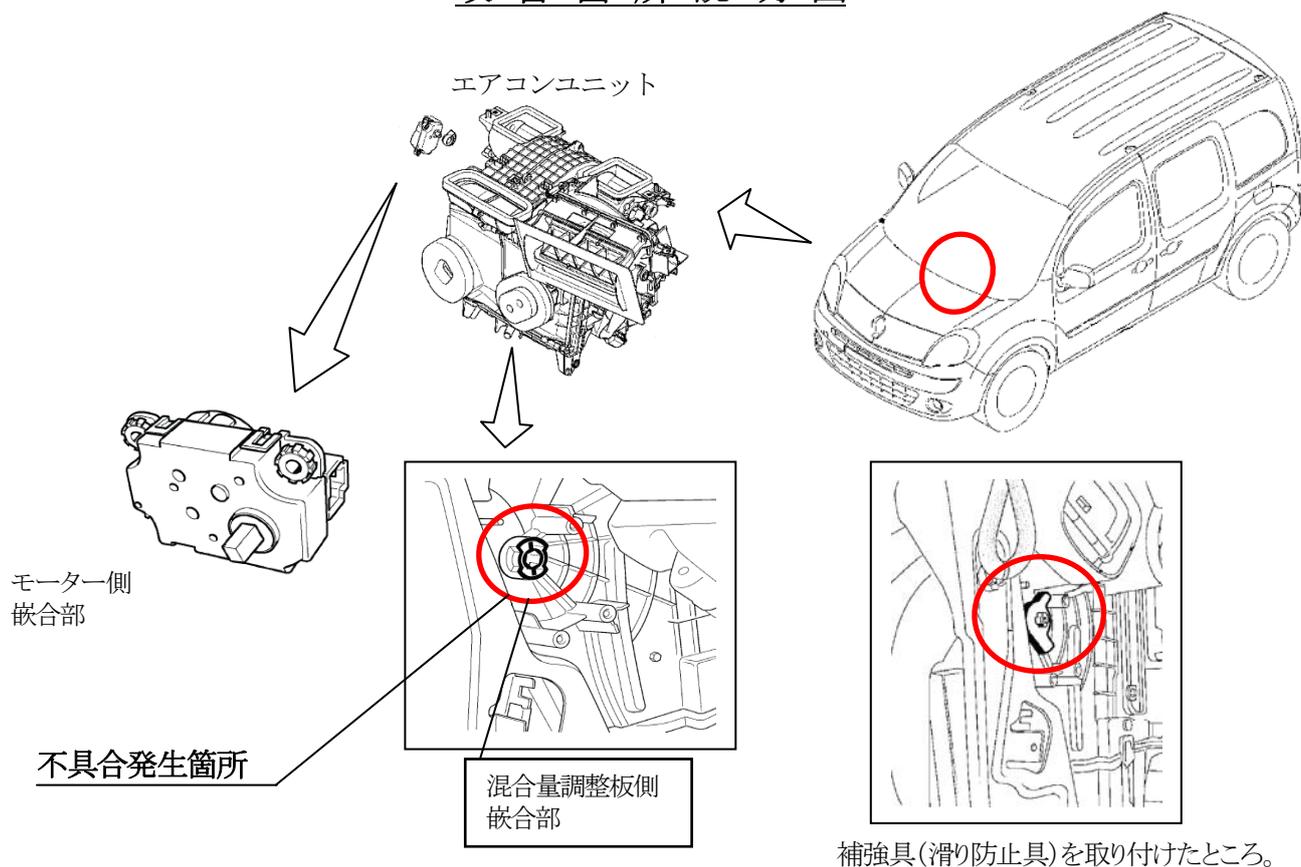
エアコンの温風と冷風の混合量調整板を動作させるモーターとその調整板との嵌合部において、調整板側の材質が不適切なため強度が不足しているものがある。そのため、そのままの状態で使用を続けると、当該嵌合部が損傷しモーターが空転して、エアコンの温度調節が出来なくなり、最悪の場合、デフロスタの性能が低下し、保安基準に適合しないおそれがある。

注: は不具合部品を示す。

全車両、当該嵌合部を点検し、損傷している場合は、エアコンユニットを対策品と交換する。
 損傷していない場合は、調整板側に補強具を取り付け、補強具の形状に合わせたモーターに交換する。
