改善箇所説明図

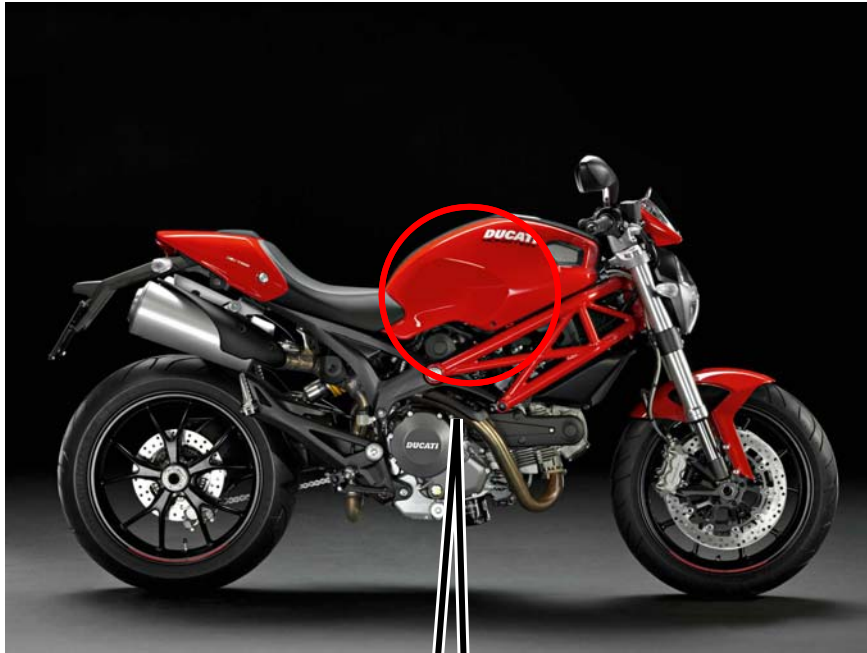
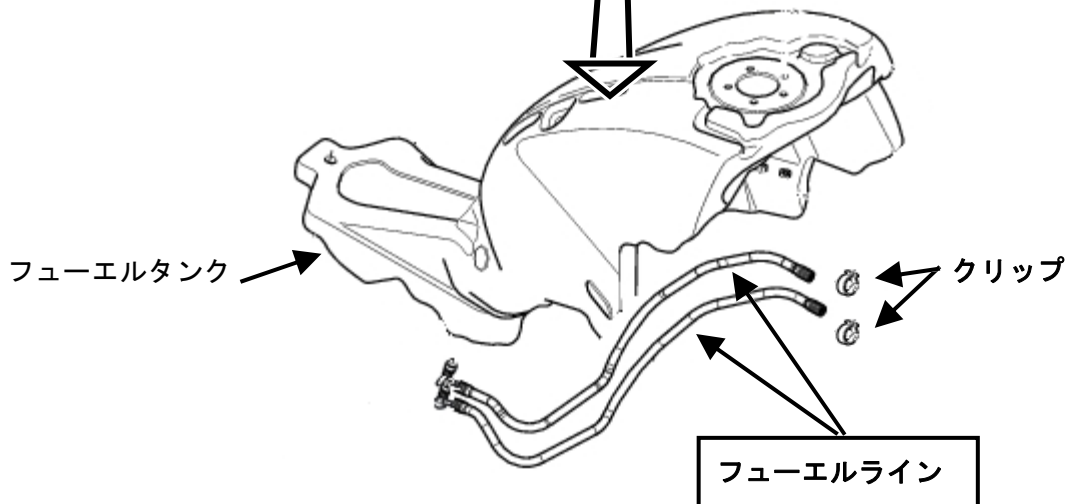
基準不適合発生箇所

樹脂製フューエルラインにおいて、当該部品製造時の材料の乾燥が不十分なため、水分によって成型を阻害された部分がある。そのため、そのままの状態で使用を続けると、当該部分から燃料が漏れるおそれがある。

全車両、フューエルラインを良品と交換し、新品のクリップを用いて締結する。
