## 改善箇所説明図

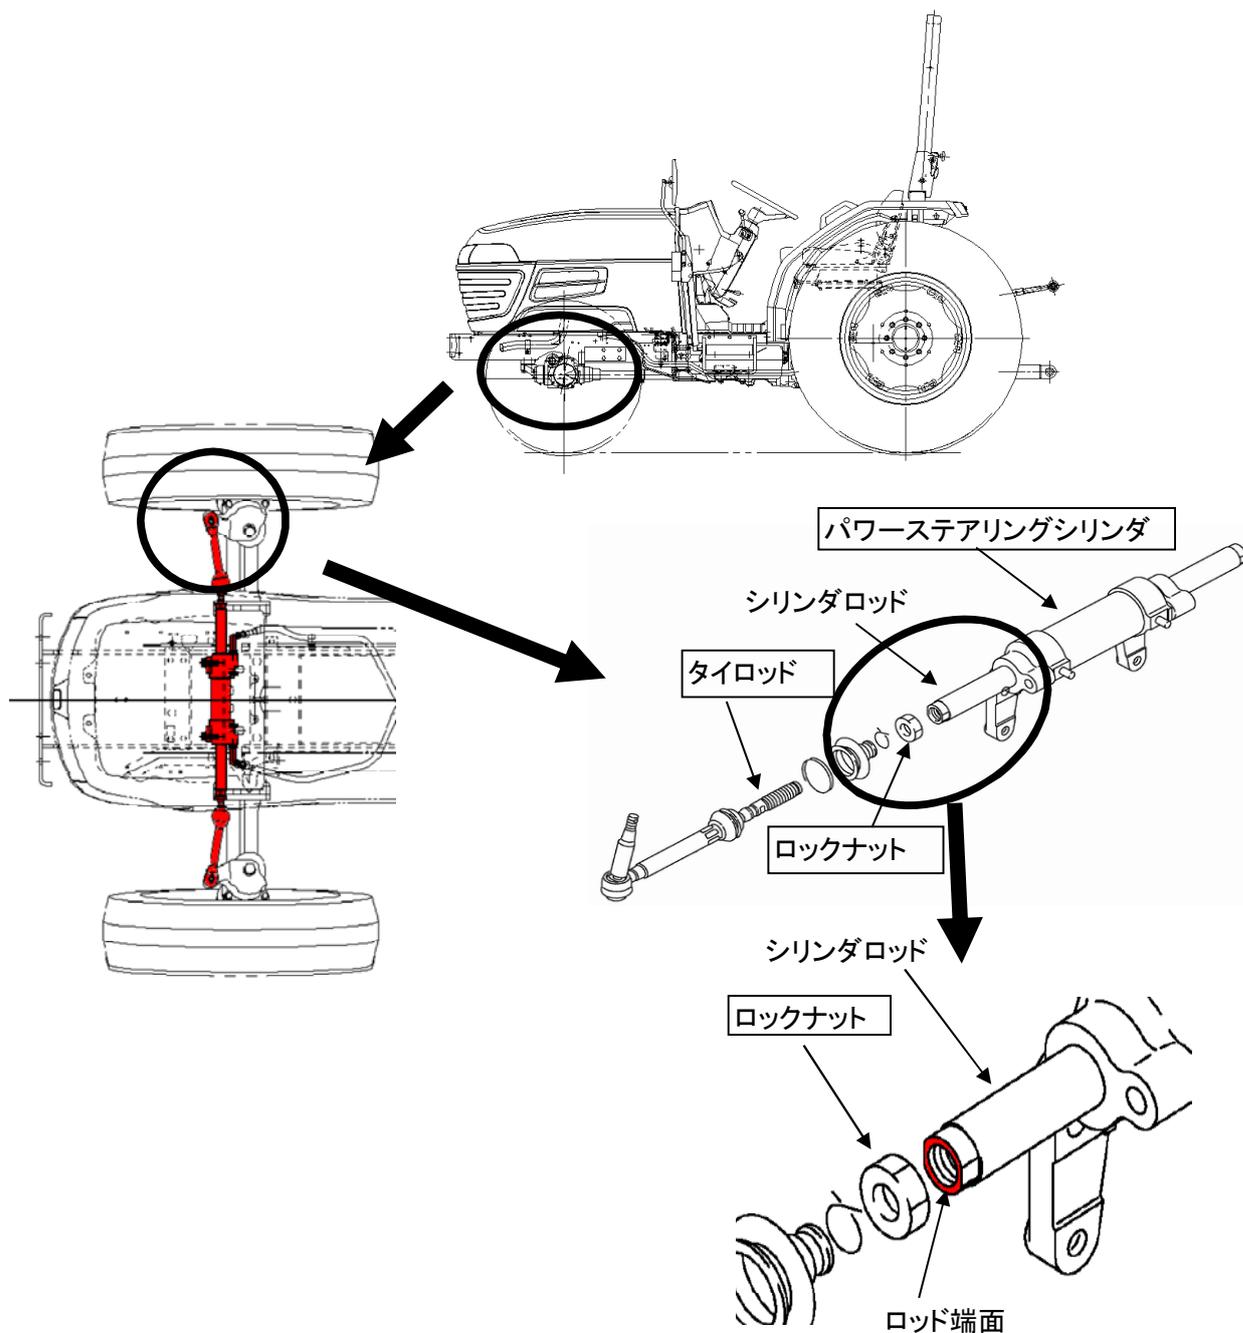
### 不具合発生箇所

かじ取り装置のパワーステアリングシリンダにおいて、シリンダロッド端面の塗装が厚いため、タイロッドのロックナット締め付け時に塗膜が潰れ、そのままの状態で使用を続けると、ロックナットの締め付け力が低下することでロックナットが緩み、タイロッドエンドが外れ、かじ取り操作ができなくなるおそれがある。

全車両、シリンダロッド端面の塗装を除去するとともに、規定のトルクでロックナットを締め付ける。また、シリンダロッド、タイロッド及びロックナットのネジ部を点検し、損傷がある場合は良品と交換する。

改装完了機はパワーステアリングシリンダのシリンダロッドに白ペンチェックをする。
