# 改善箇所説明図

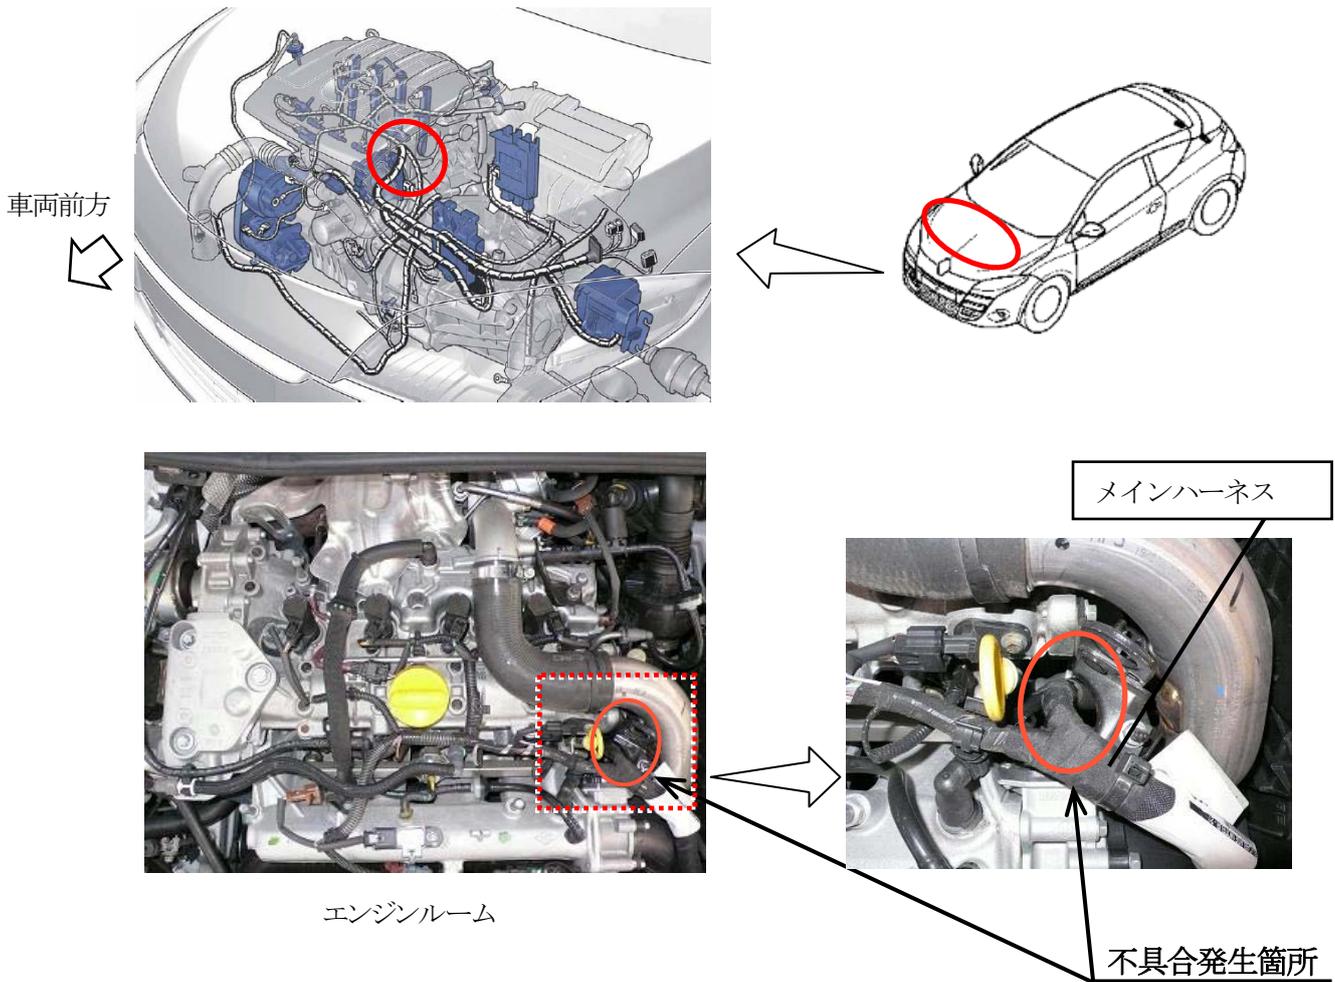
エンジンルーム内のワイヤーハーネスにおいて、保護カバーを取り付け忘れたため、使用過程における車両の振動により、当該ワイヤーハーネスがエンジン吊り上げ用のフックと擦れ、ワイヤーハーネスの被覆が剥がれる場合がある。そのため、そのままの状態で使用を続けると、被覆が剥がれた電線がエンジン吊り上げ用のフックと接触し回路がショートし、警告灯が点灯し、故障時作動抑制モードになりエンジンの最高回転数および最高速度が制限されるとともに、排出ガスが保安基準に適合しなくなるおそれがある。

注:  は不具合部品を示す。

全車両、当該ワイヤーハーネスの状態を確認し、被覆が剥がれている場合は損傷箇所を修理し、被膜剥がれを防止する保護カバーを取り付ける。被膜が剥がれていない場合は、被膜剥がれを防止する保護カバーを取り付ける。
