改善箇所説明図①

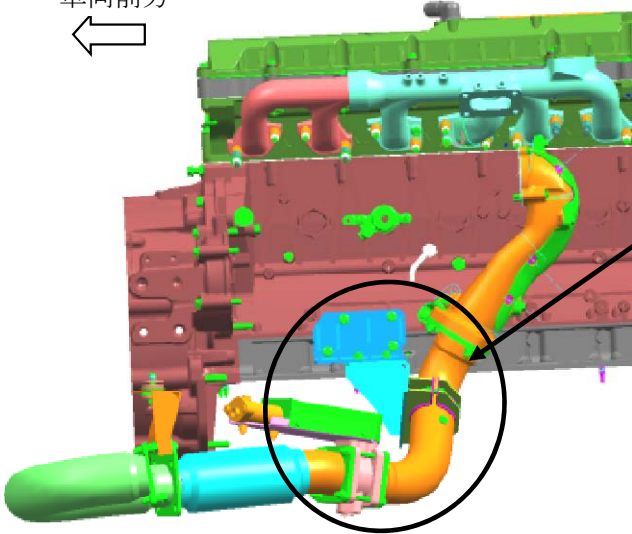
基準不適合発生箇所

路線バスの排気システムにおいて、振動吸収構造が不適切なため、特定のエンジン回転数で共振し、排気管及び排気管ブラケット等に大きな力が加わることがある。そのため、そのままの状態で使用を続けると、排気管及び排気管ブラケット等に亀裂が生じ、最悪の場合、排出ガスが漏れ、騒音が増大するおそれがある。

全車両、排気管に振動吸収ダンパを取付け、排気管及び排気管ブラケットを対策品に交換し、クランプを新品に交換するとともに、クランプにスペーサを追加する。また、クランプ

識別：排気管クランプに白色ペイントを塗布する。
