# 改善箇所説明図

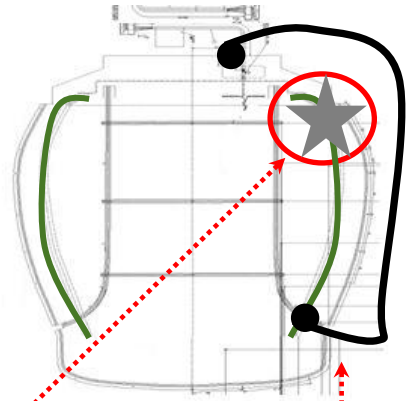
**不具合発生箇所**  
ヒーターエレメント  
への配線

前席シートにあるシートヒーターのエレメント部への電気配線の取り回しに不適切なものがあるため、乗降時にエレメント部に度重なる圧力負荷がかかった場合、当該エレメント部の一部が損傷し、シートの一部が焦げ、最悪の場合、乗員が火傷を負うおそれがある。

対策品の配線

全車両、当該部品の良否を判定し、不具合品の場合は対策品の配線を追加する。
