改善箇所説明図

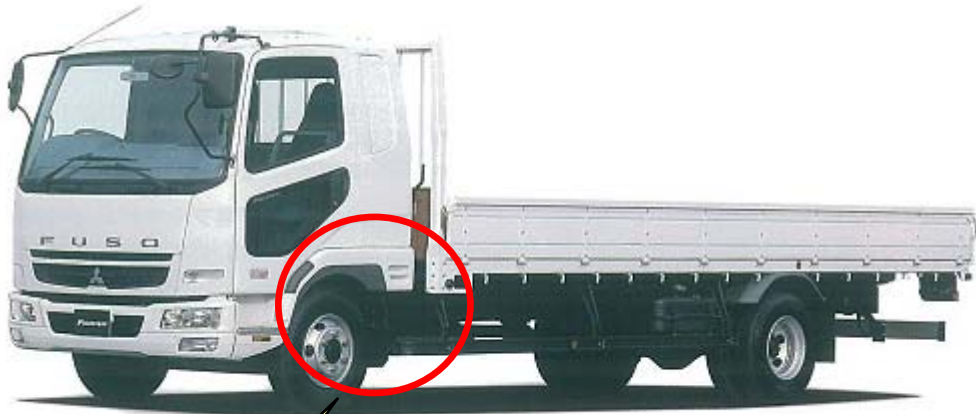
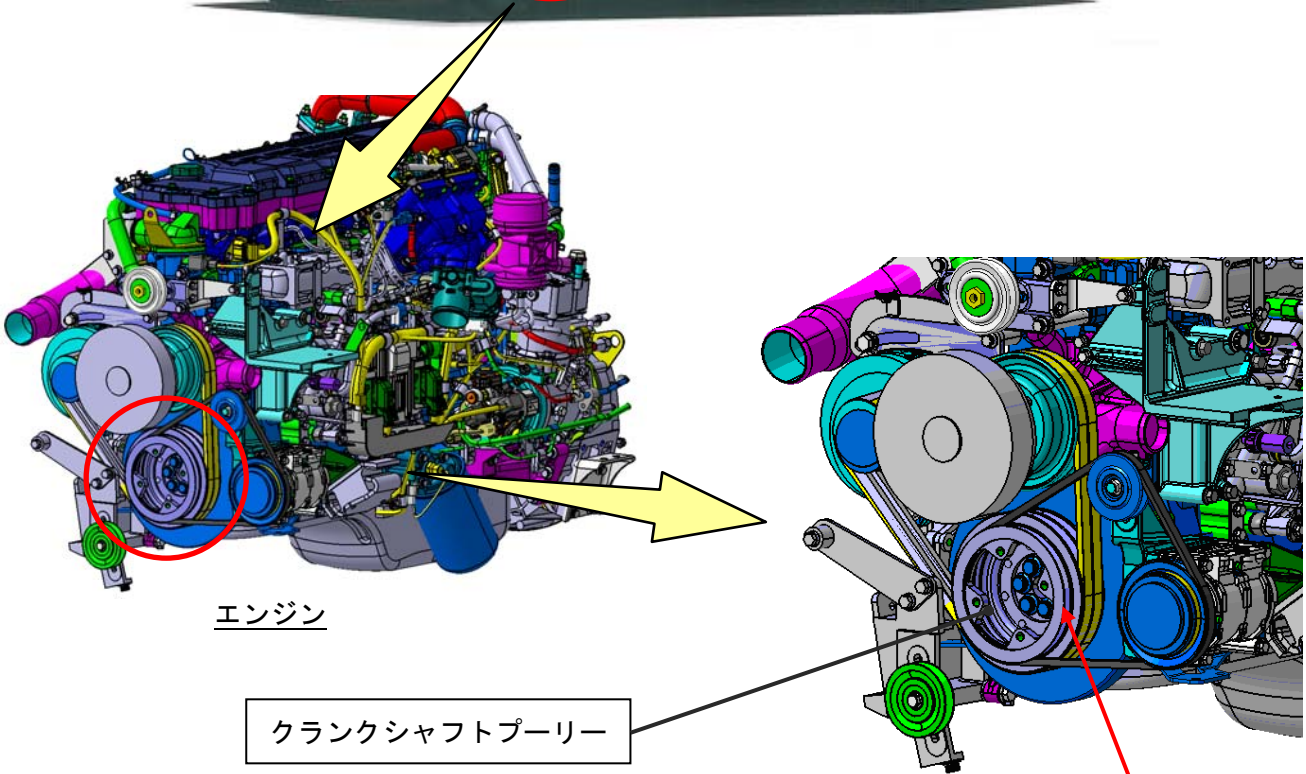
エンジン

クランクシャフトプーリー

基準不適合発生箇所

中型トラックにおいて、クランクシャフトプーリーの製造が不適切なため、ベルト溝部の肉厚が不足しているものがある。そのため、そのままの状態で使用を続けると、当該プーリーが破損するおそれがある。

改善措置の内容

全車両、クランクシャフトプーリーを点検し、不具合品が装着されていた場合は良品と交換する。
