改善箇所説明図

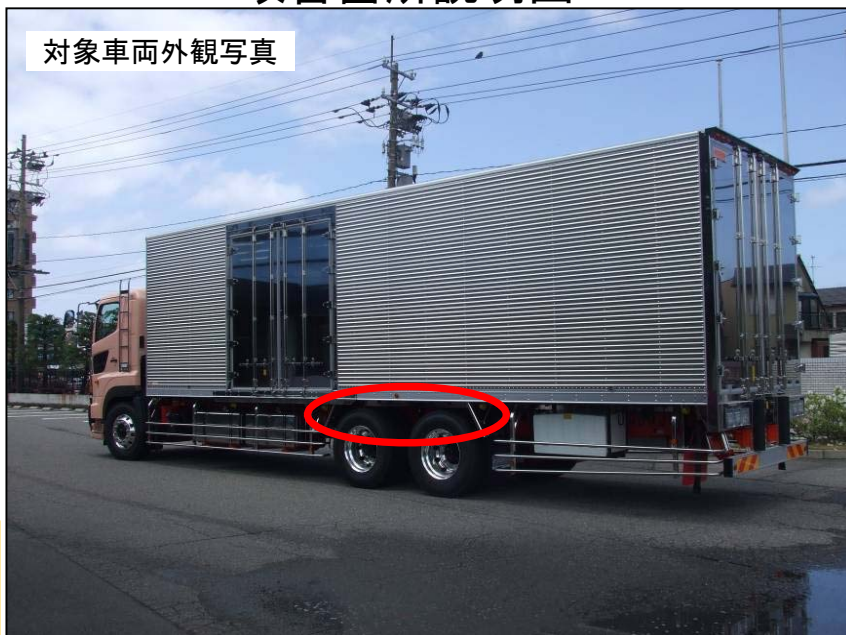
対象車両外観写真

フェンダー天井板
取付用リベット
計8箇所／片側

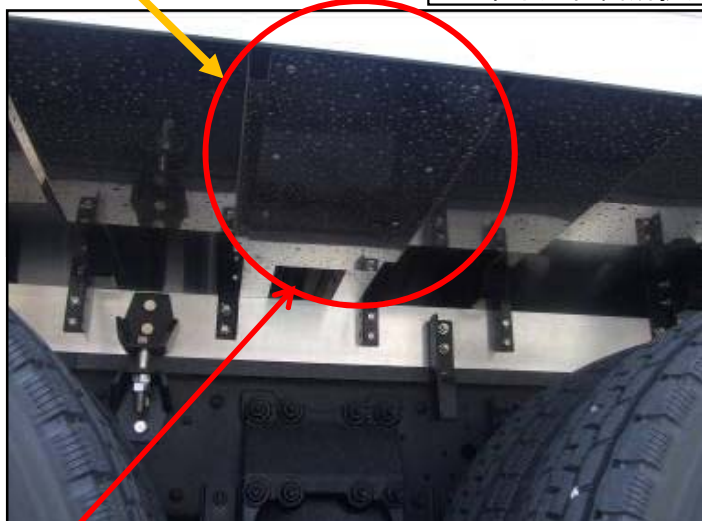
基準不適合箇所拡大

基準不適合発生箇所

バン架装を行った大型トラックにおいて、荷台床下に装着されてるフェンダー天井板を取付する為のリベット選定が不適切なため、電蝕により当該リベットが腐食する場合がある。そのため、そのままの状態で使用を続けると、当該取付リベットとともにフェンダー天井板が脱落するおそれがある。

全車両を点検し、取付リベットの選定が不適切なものについては、適切なリベットに交換する。
