# 練馬区内遊園地コースター挟まれ事故調査報告書(概要)

社会資本整備審議会 昇降機等事故調査部会

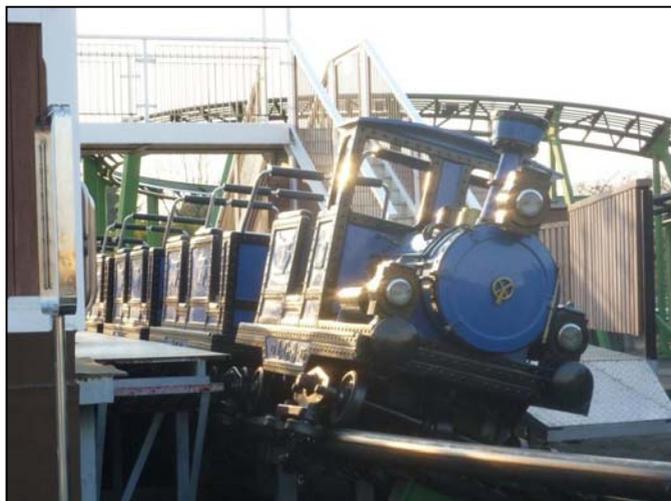
### 運転室からの視界

- コースターがホームに進入してくる場所は運転席からは遠く、運転者が乗客の状態を目視しにくい構造であった。
- 当該コースターは制動装置の構造上、異常を覚知しても速やかに停止させるのは困難な構造であった。
- コースターが停止すると安全バーのロックが解除される構造であったことから、運転者の停止の判断を躊躇させた可能性がある。

・運転席から、事故発生現場を走行中のコースターの乗客の状況を確認することはできない。

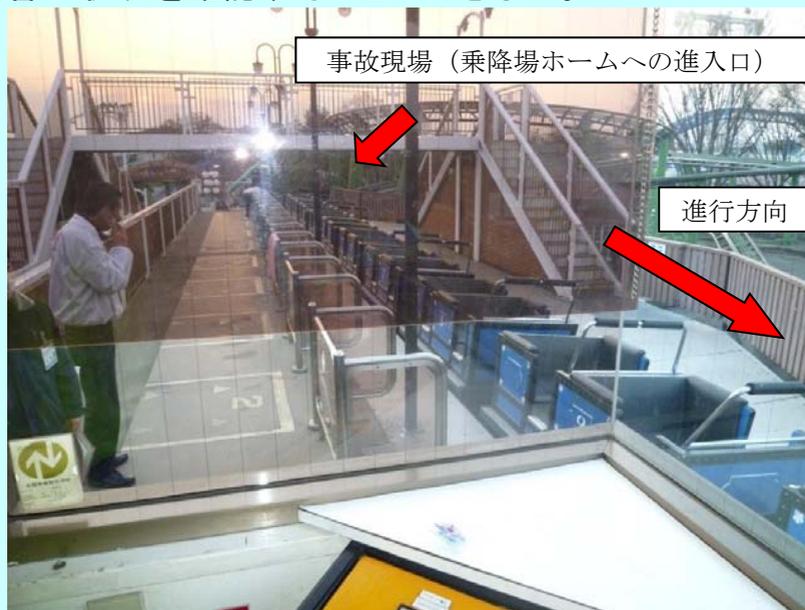
### ホームの形状

- 周回数は3回であり、速度28～30km/時で2回ホームを通過する。
- 客席部分の足まわりには、立ち上がり壁があるため、通常の利用において誤って足がでることはないと思われ、認められるが、身体をひねるなどすることにより、足を出すことは可能である。
- コースターとホームとの距離は5cm～18cmであり、乗客が足を出した場合に、ホームと接触する可能性があると考えられる。また、隙間が漸減する構造になっており挟まれやすい構造であった。

・コースターとホームの隙間が漸減する構造のため、足が挟まりやすい構造であると考えられる。

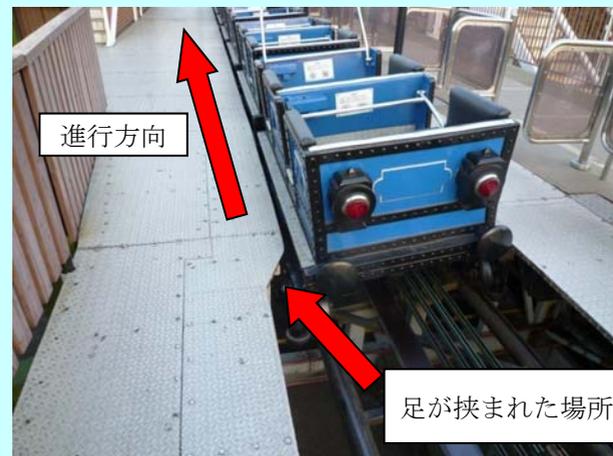
### 客席部の構造

・足のはみ出しを完全に防止することはできない構造となっていた。
