改善箇所説明図(HTR300M)

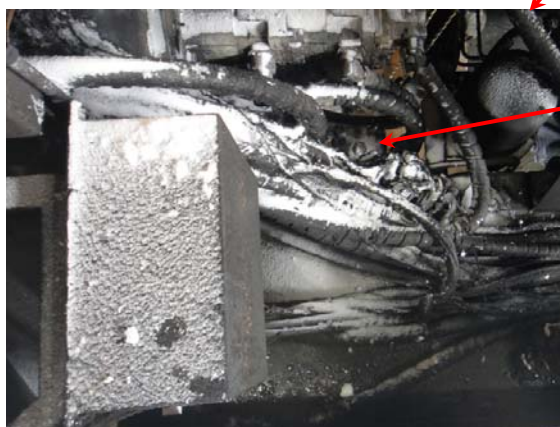
操縦用油圧回路フィルタ
基準不適合発生箇所

基準不適合箇所

ロータリ除雪車の作業・操縦用油圧回路に設置しているフィルタにおいて、カバー取付ボルトの強度が不足しているため、そのままの状態で使用を続けると、当該ボルトが折損し、作動油が漏れていることにより車両のステアリング操作ができなくなり、最悪の場合、飛散した作動油が排気装置の高温部に触れて火災に至るおそれがある。
