### 1. 浸水深と建物被災状況の関係

## 2. 建物構造別の浸水深と建物被災状況の関係

■女川町

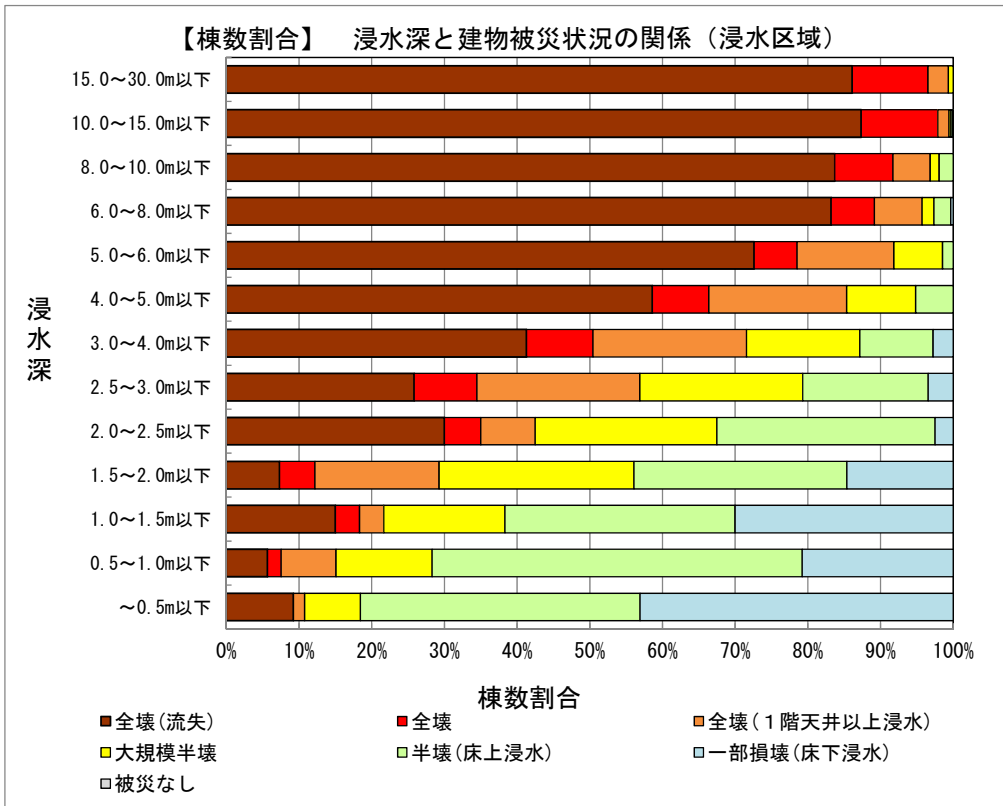
浸水区域における浸水深ごとの建物被災状況は下記の通り※。

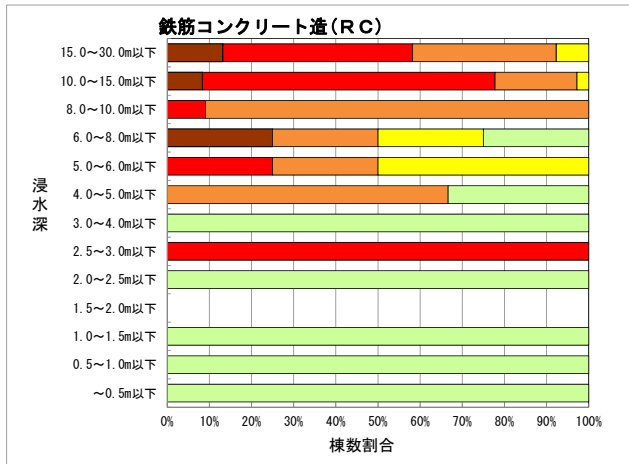
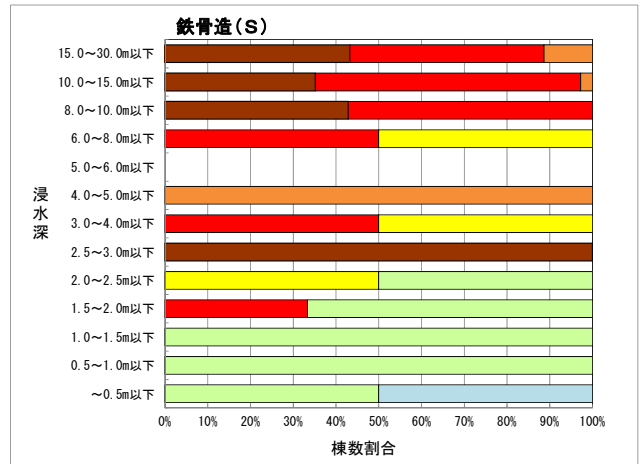
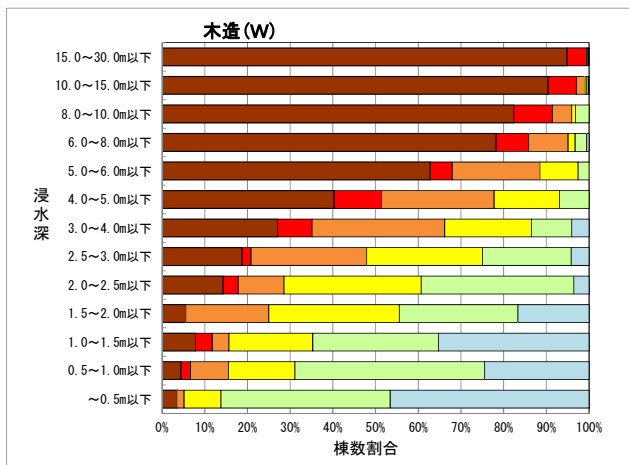
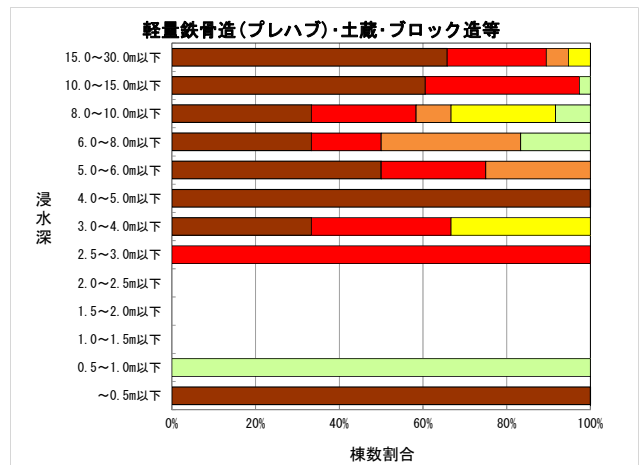
浸水区域における浸水深と建物被災状況の関係を建物の構造別に整理した結果は下記の通り※。
