1. 浸水深と建物被災状況の関係

■大熊町

被災現況調査 福島2

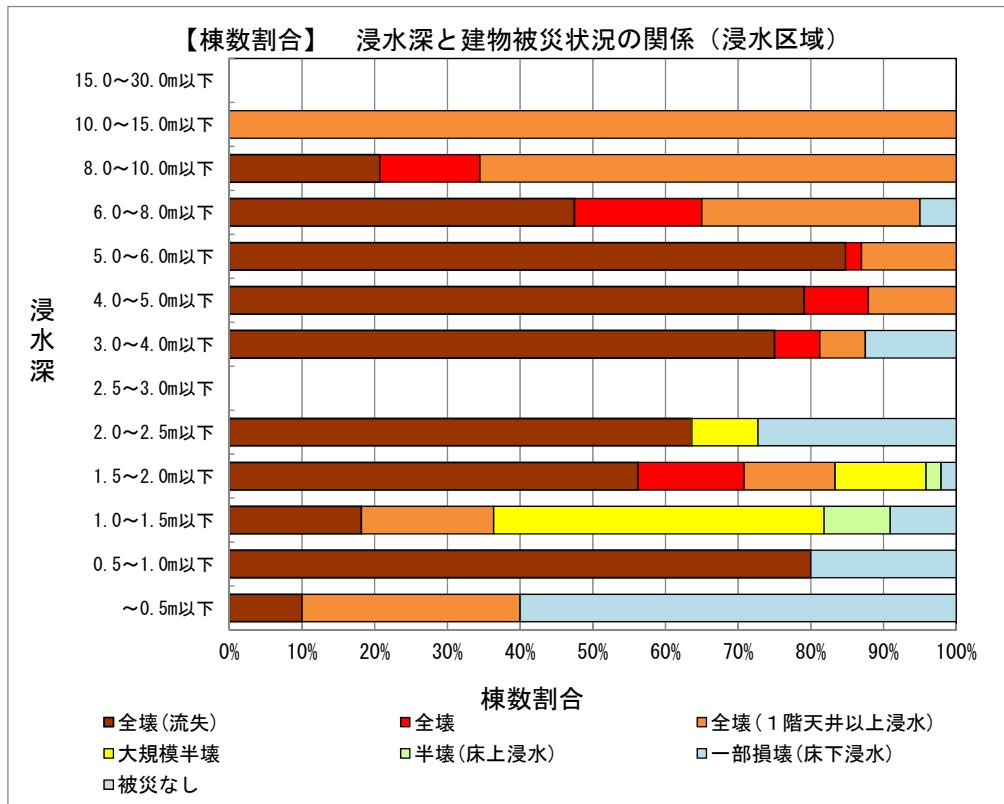
浸水区域における浸水深ごとの建物被災状況は下記の通り※。

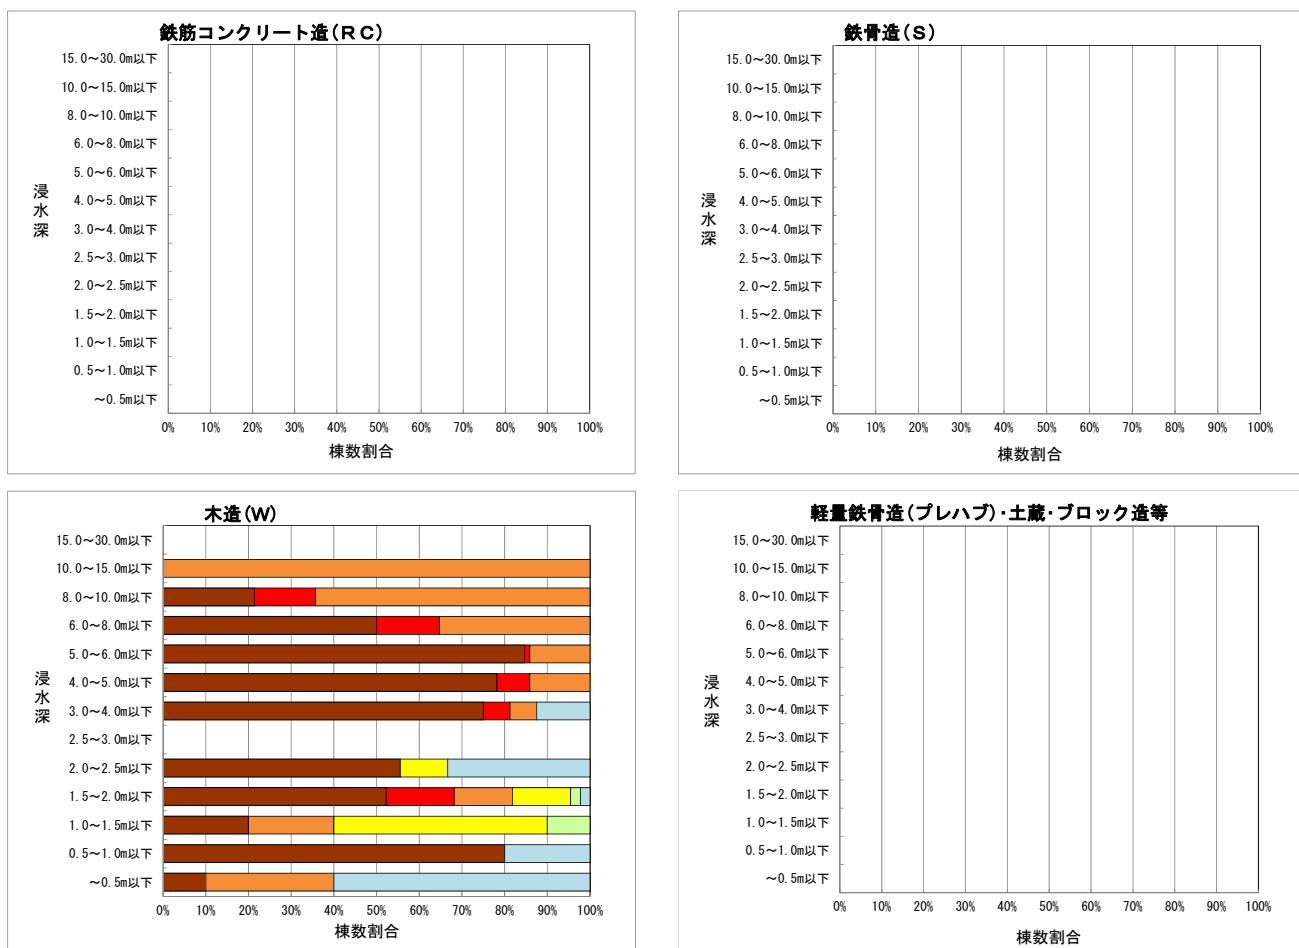
浸水区域における浸水深と建物被災状況の関係を建物の構造別に整理した結果は下記の通り※。
