1. 浸水深と建物被災状況の関係

■ 広野町

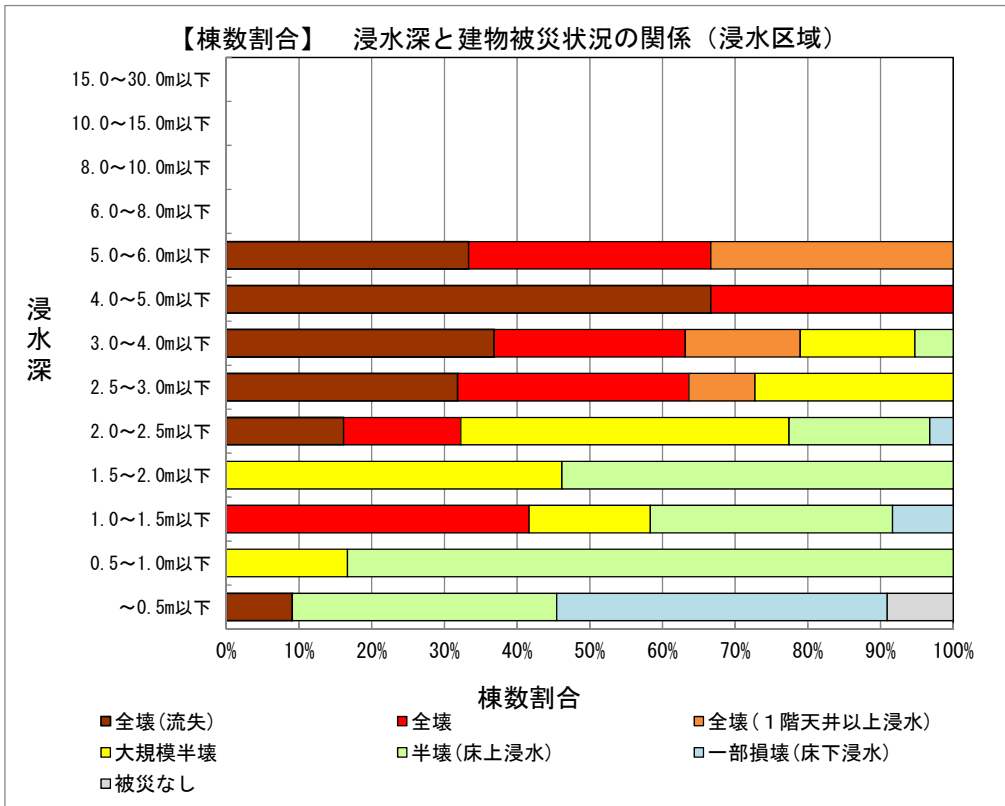
浸水区域における浸水深ごとの建物被災状況は下記の通り※。

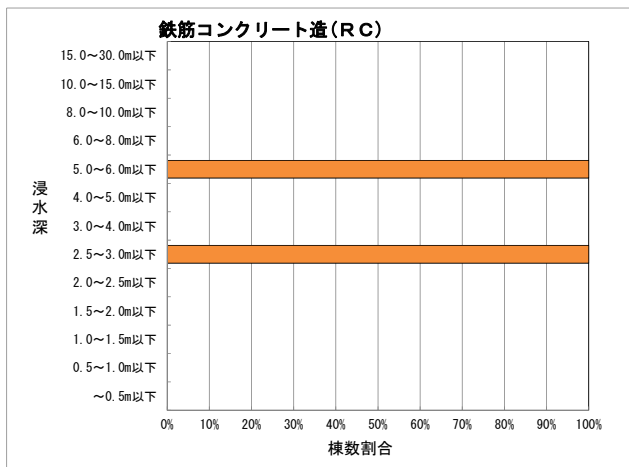
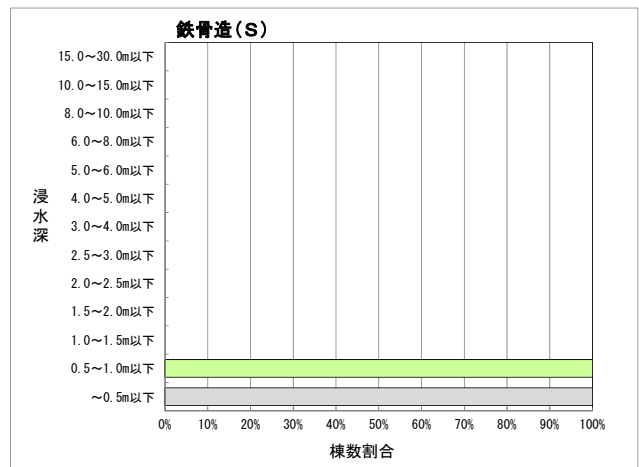
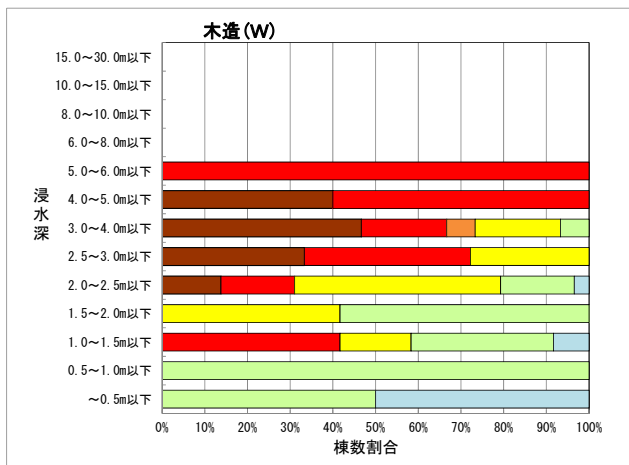
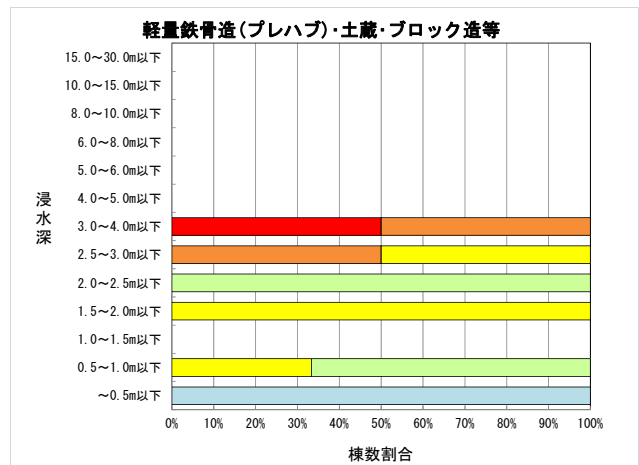
浸水区域における浸水深と建物被災状況の関係を建物の構造別に整理した結果は下記の通り※。
