改善箇所説明図

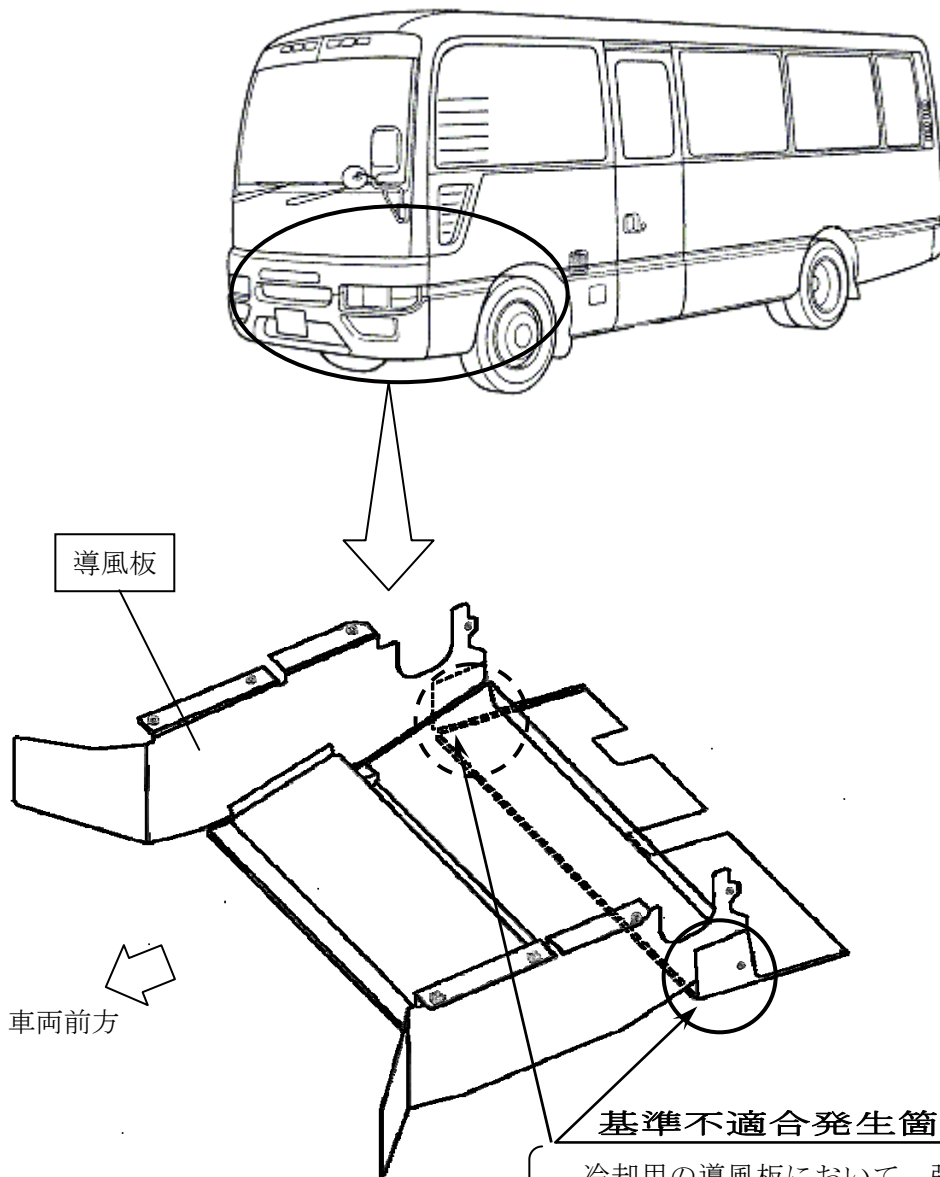
冷却用の導風板において、強度が不足しているため、走行中の振動等により亀裂が発生するものがあり、そのままの状態で使用を続けると、破断して路面に干渉し、最悪の場合、導風板の一部が脱落するおそれがある。

全車両、当該導風板を対策品と交換する。

識別：銀色のシールをモデルナンバープレートの右横に貼り付ける。
